DBI

Ib Bertelsen
direktør, master i brand, M.IDA

Skovstjernevej, Næstved

Ved DBI´s besigtigelse af skadesstedet den 14. maj 2012, kunne følgende konstateres:

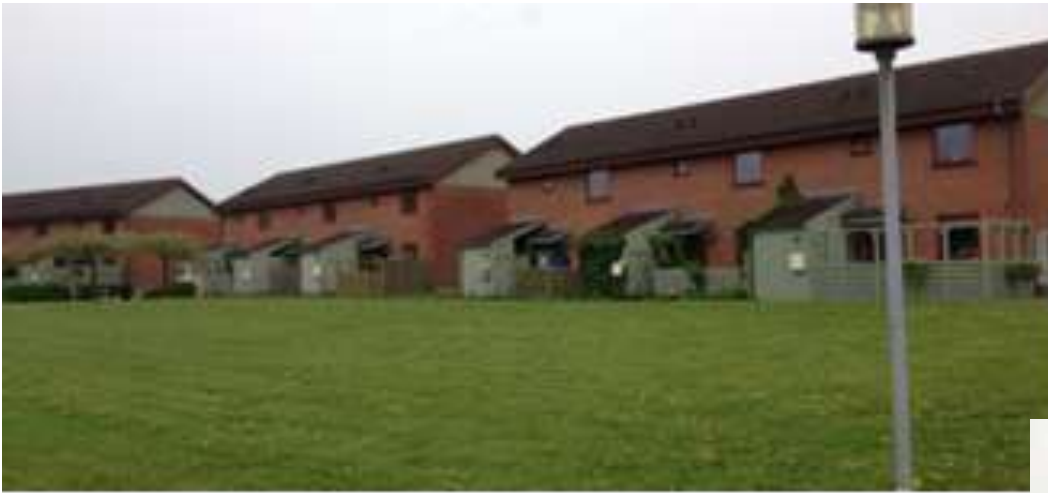
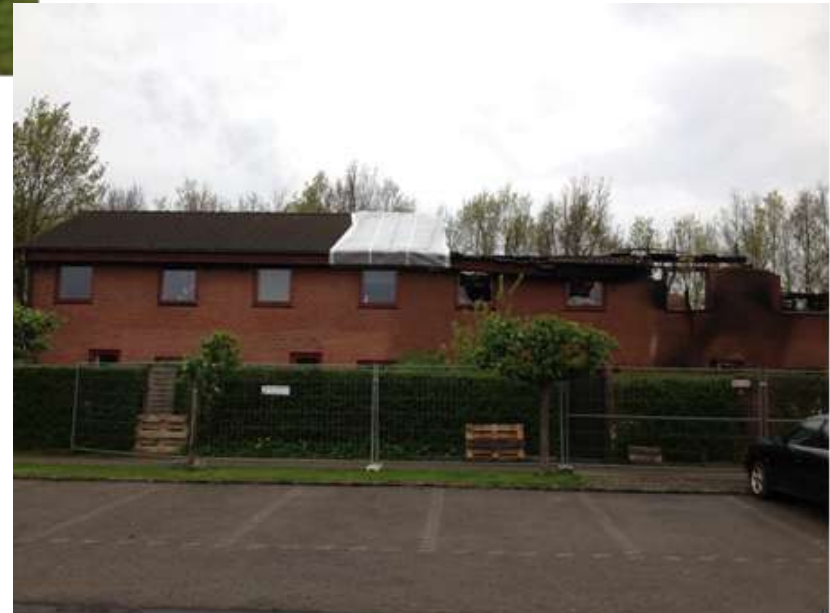
- 3 af rækkehusets boliger fremstod med kraftige brandskader. Én bolig havde mindre brandskader, mens den sidste bolig blev oplyst ikke at være med synlige brandskader.
- Det skur, som er udpeget som brandens arnested, var total udbrændt.
- Den bolig som er tættest på skuret er total udbrændt, mens skalmuren stort set var intakt.
- Målerskabet, som var monteret i bygningens ydervæg er brændt væk. Målerskabet er i praksis placeret i det skur, der er udpeget som arnestedet.
- Der var brandskader som viser, at branden har spredt sig fra hulrum i ydervæggen og ind i boligerne.
- Der var sket brandspredning via lejlighedsskellene. Der kunne registreres gennembrændinger ved lejlighedsskel, hvor der i den enkelte bolig er placeret en intern trappe. Ved trappen var væggens brandbeskyttende pladelag erstattet med et pladelag af 3 mm finerplade.

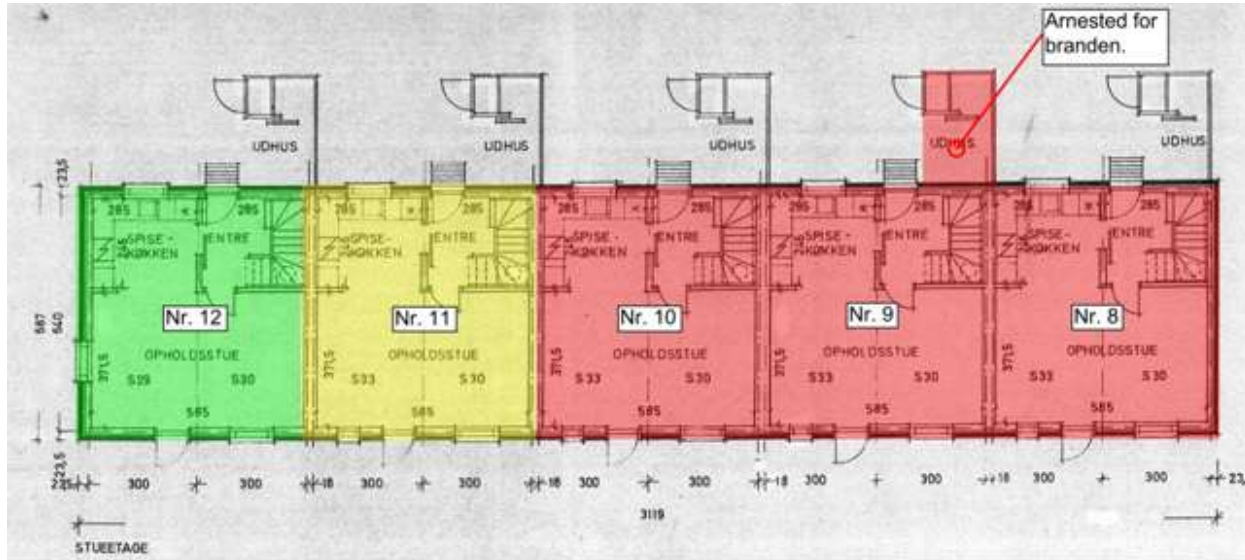
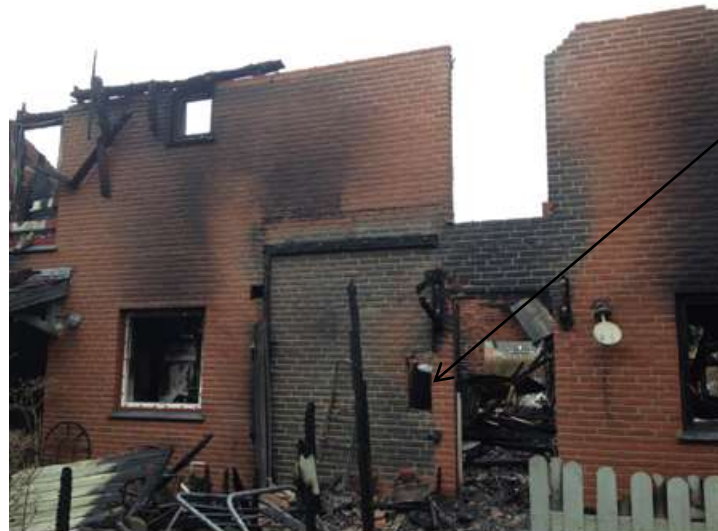
Målerskab, indmuret i ydervæggen

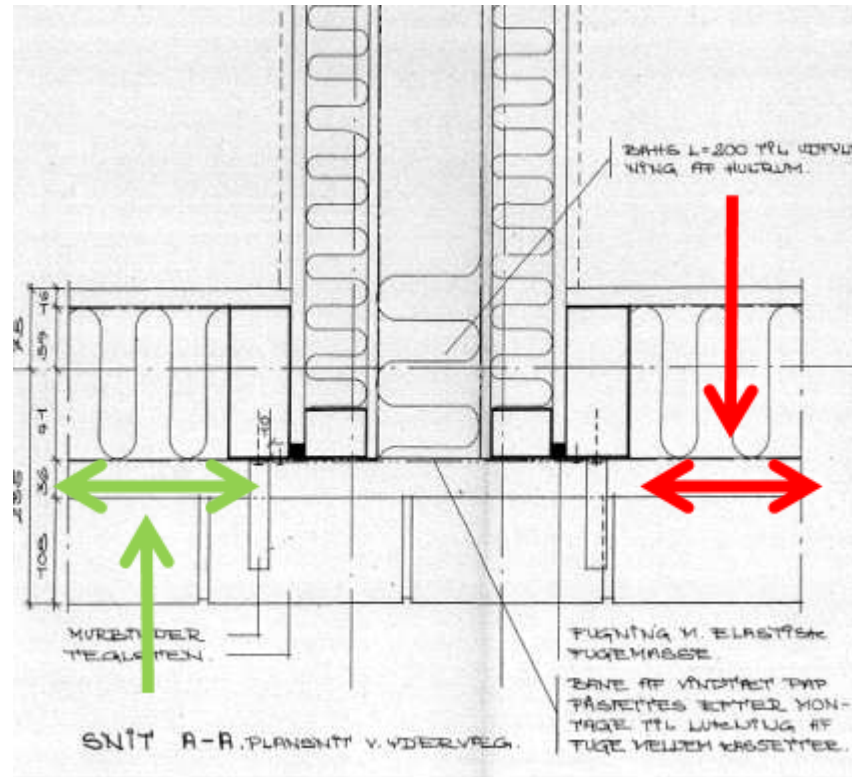
Det primære problem (gennemgående hulrum!!)

De registrerede svigt i forhold til brandsikringen ses primært i forbindelse med sammenbygningen mellem de enkelte bygningsdele, hvor der er hulrum og passager, som branden hurtigt kunne sprede sig gennem.

- Alle lodrette lejlighedsskel føres ud i tæt forbindelse med skalmuren, ved at hulrummet lukkes med et brandstop.
- Tagfoden ombygges, således at risikoen for antændelse af let antændelige byggematerialer i ydervæg reduceres.
- Ved lejlighedsskellene ombygges tagfoden således, at brandspredning mellem boligerne reduceres.
- Sammenbygningen mellem lejlighedsskellet og tagdækningen forbedres, hvis en undersøgelse af bebyggelsens øvrige boliger viser svigt på dette sted.
- Lejlighedsskellet forbedres partielt, hvor den brandadskillende væg ikke vurderes at imødekomme den ønskede brandmodstandsevne.

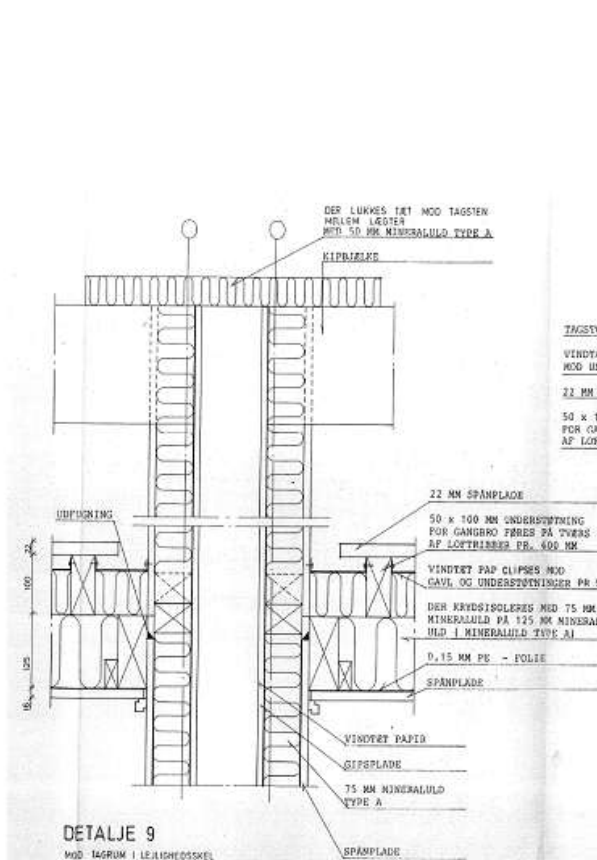
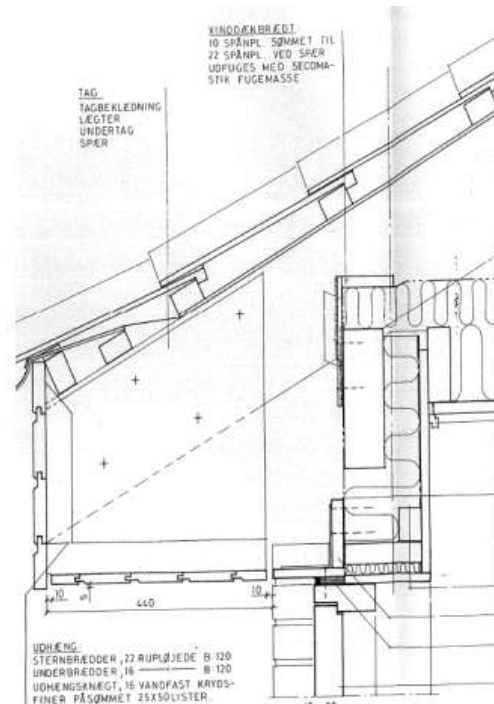
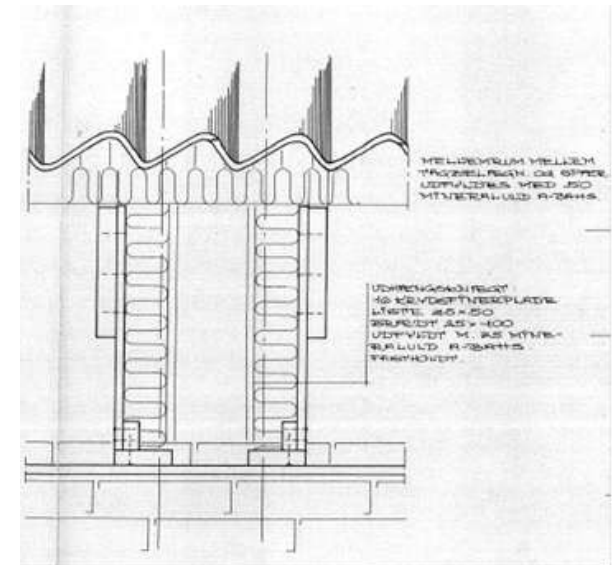
Der var flere kritiske punkter

Særligt ved tagkonstruktionen og ved lejlighedsskellene er der registreret fejl og svigt i brandsikringen.

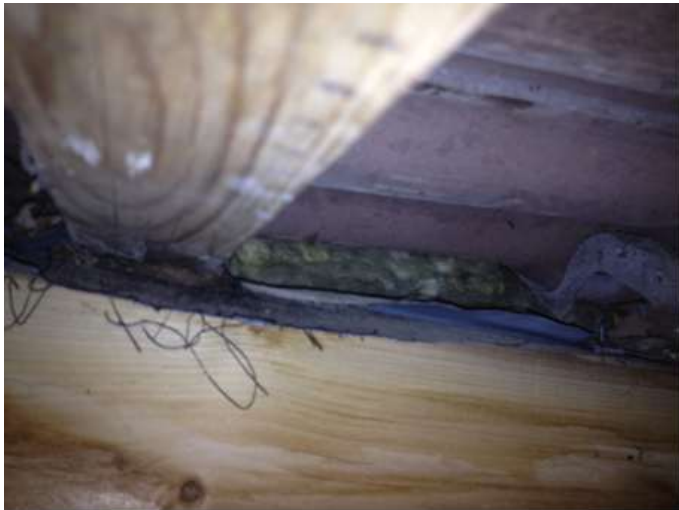
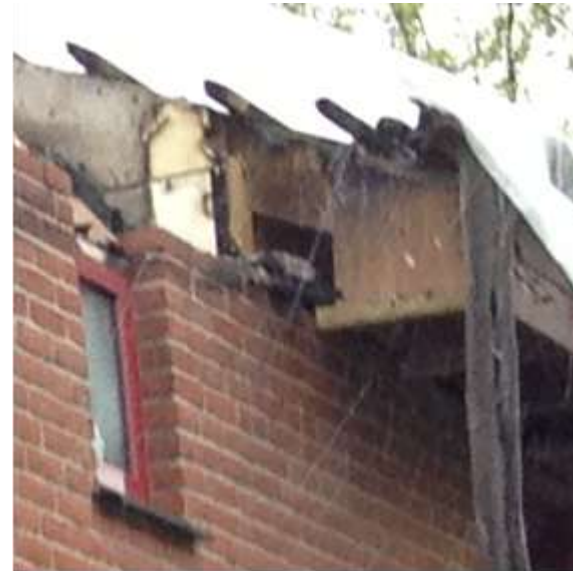
Sammenbygningen mellem
lejlighedsskellet og tagdækningen

Billede af udhæng viser manglende udførelse
af den viste brandsikring på detaljetegningen
