BRANDEN I VANLØSE

E/F Grøndalsbo Vanløse

- Info om MVK
- Baggrund og formål
- Byggeriet E/F Grøndalsbo Vanløse
- Branden
- Problemstilling
- Konklusion

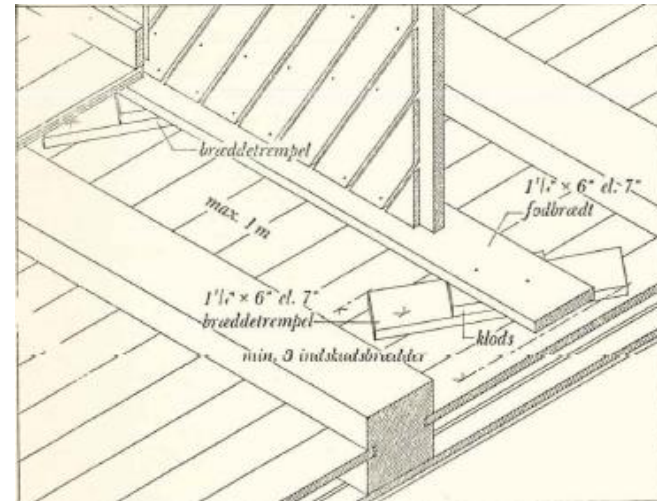
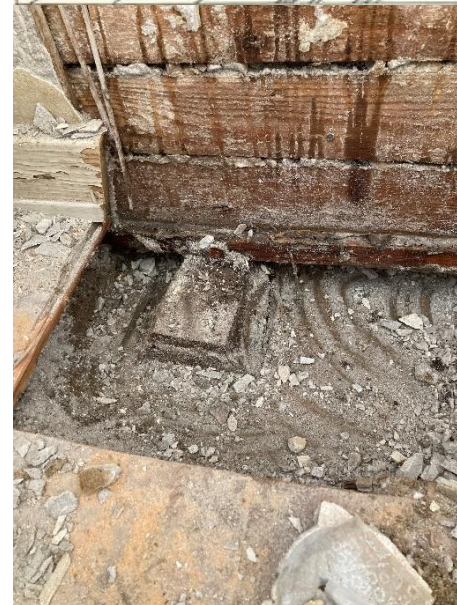
- Bræddeskillevægge var fastgjort i top ved at skråsømme vægbrædderne mod loftforskallingen med søm. Væggen var placeret på bræddetrempler oven på indskudsbrædder.
- Den valgte løsning medførte ofte, at indskudsbrædderne gav efter for belastningen, således at der med tiden opstod pudsrevner ved loftet.

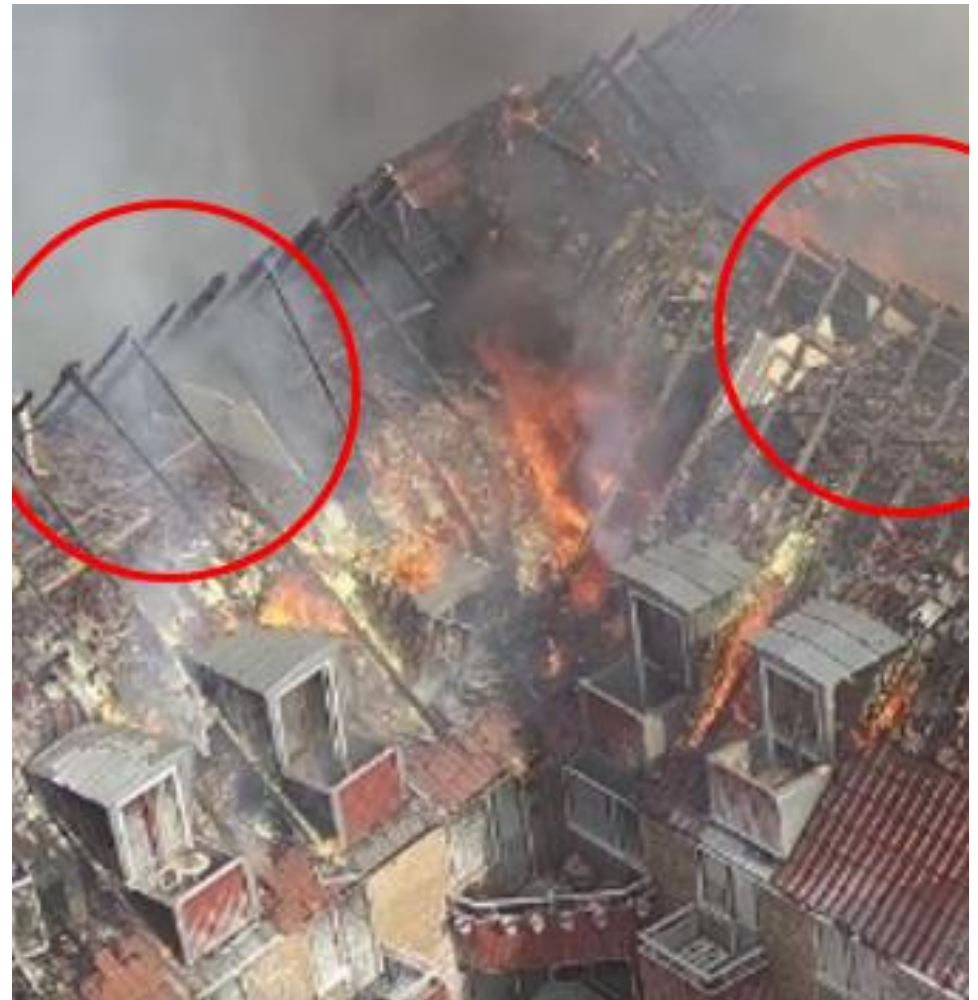
- Af materialet fra byggesagen i 1937 beskrives det

”At der for hver anden trappe i tagetagen må anbringes gennemgående, tætsluttende skillerum op til tagkappen...”

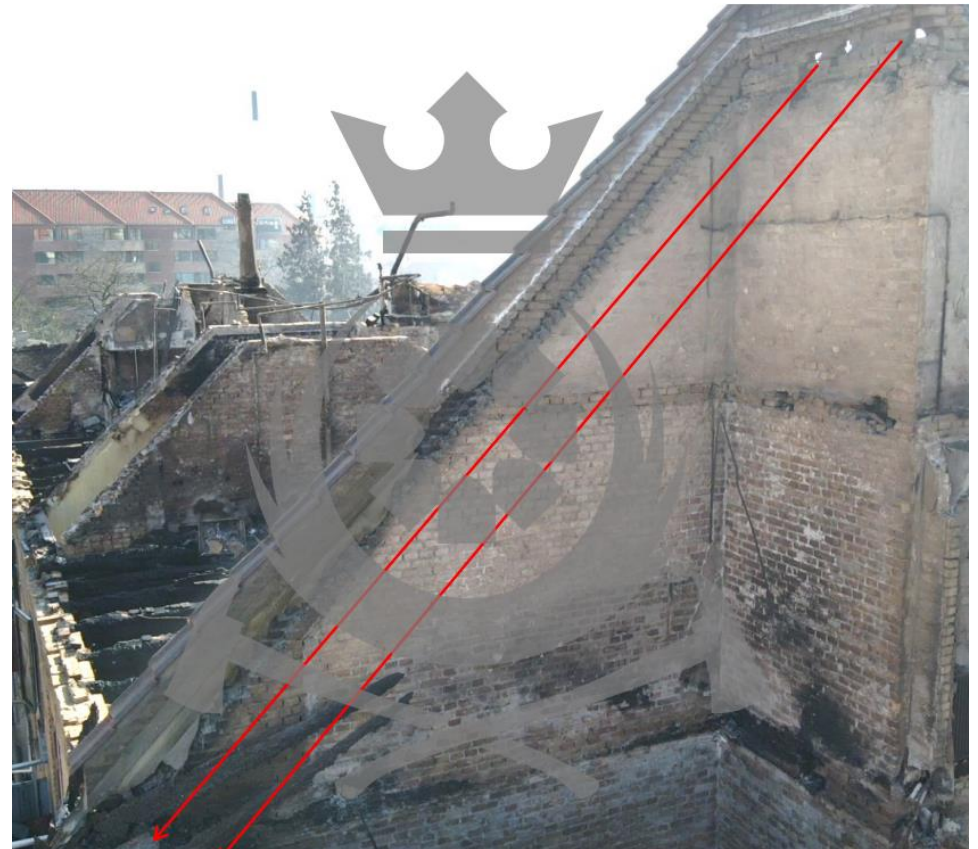
- Brandvæggen var udført som fuldmuret væg med en tykkelse på 360 mm og med 240 mm blændinger
- Trappeopgange skulle udføres brandfri iht. BT
- Etageadskillelsen mellem kælder og stueetage var udført i jernbeton.

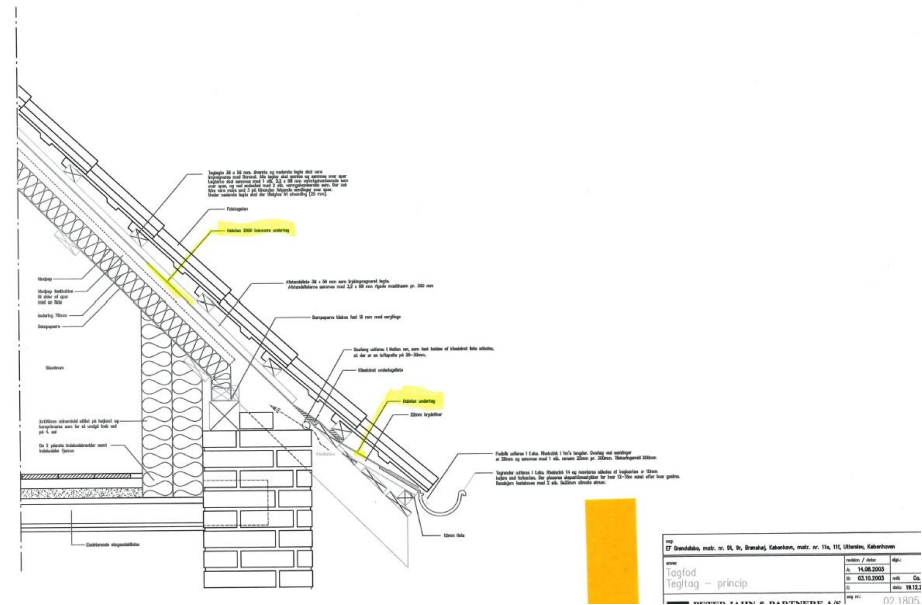
- I 2003 foretages en tagrenovering. Ved tagrenoveringen gennemgik ejendommen en omfattende renovering i forhold til bl.a. tag, kviste, brandvæg, røg-skillevægge i spidsloft og vinduer.

”Der indhentes fradragspris, hvis der i stedet for fast undertag af rupløjede brædder og tagpap udlægges undertag af **Haloten**. Oplægningen af Haloten skal erstatte det faste undertag og skal følge de generelle retningslinjer for undertag i nærværende skrivelse, ligesom fabrikantens lægningsvejledninger skal følges.”

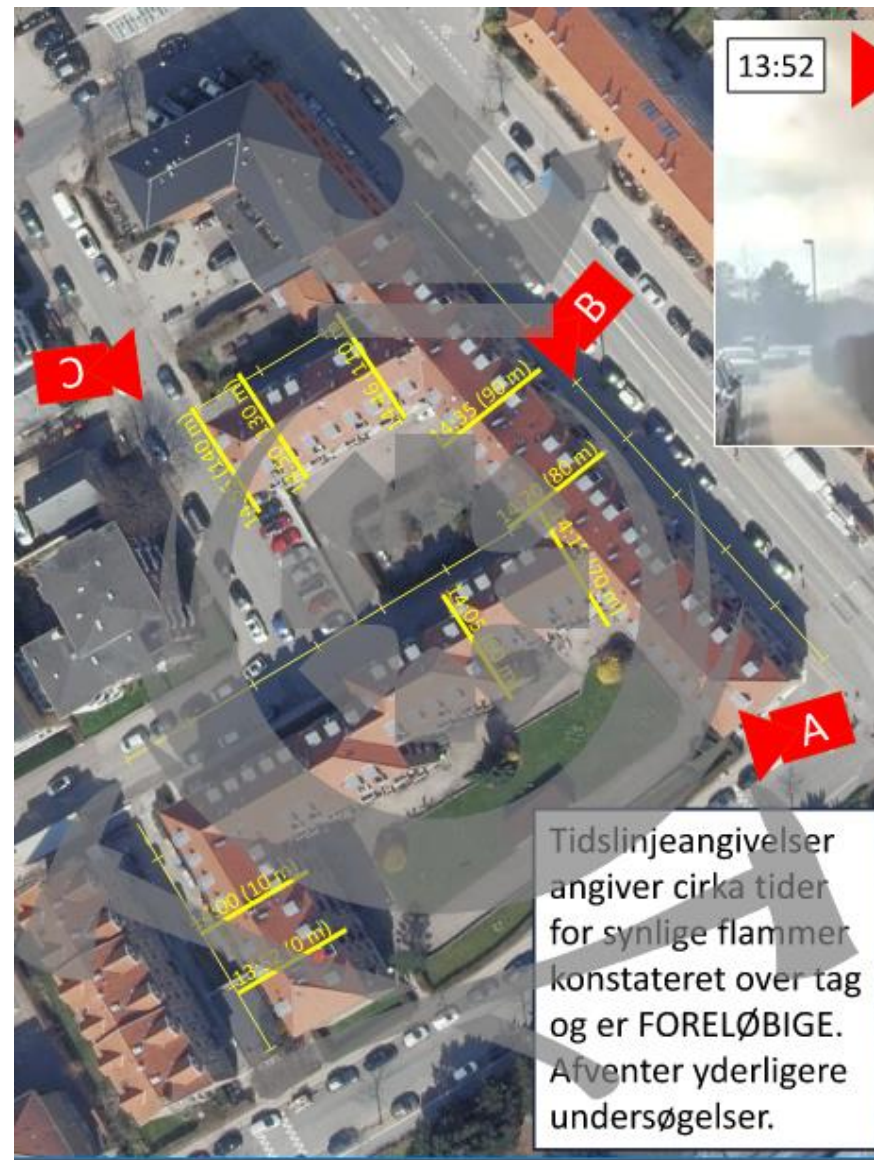
- Alarmering 13:47
- Ankomst af første sprøjte, kl. 13:51.
- Ringe forsinkelse af brandhastigheden over brandmuren
- HB har registreret, at branden når frem til brandvæggen kl. 14.10, og at hele tagfladen er omfattet af branden kl. 15.05.
- Efterfølgende kan det konstateres, at branden også spreder sig i nedadgående retning til både boligerne i tagetagen (3 etager nedad)

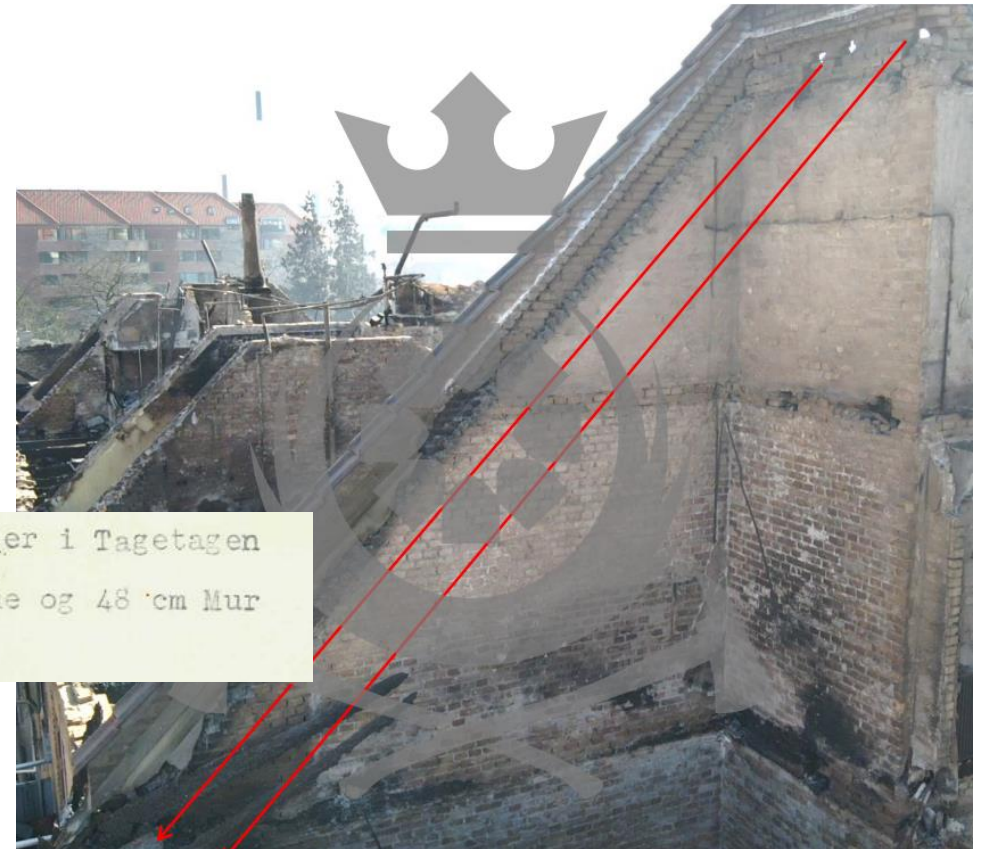
- SBI Rapport 142, Københavnsk etageboligbyggeri 1850-1900 fra 1983 fremgår det at: "Med justitsministeriets skrivelse af 21. november 1902 blev det forbudt at udføre blændinger i fælles brandmure." Endvidere beskrives det også i byggeloven af 1889, at bjælkeender skulle være dækket af mindst $\frac{1}{2}$ stens-murværk foran en brandmur.

6) udføre Brandmuren af 36 cm Mur med 24 cm Blændinger i Tagetagen og de næste 2 Etager, 36 cm Mur paa 1^e Sal og Stue og 48 cm Mur i Kælderen,

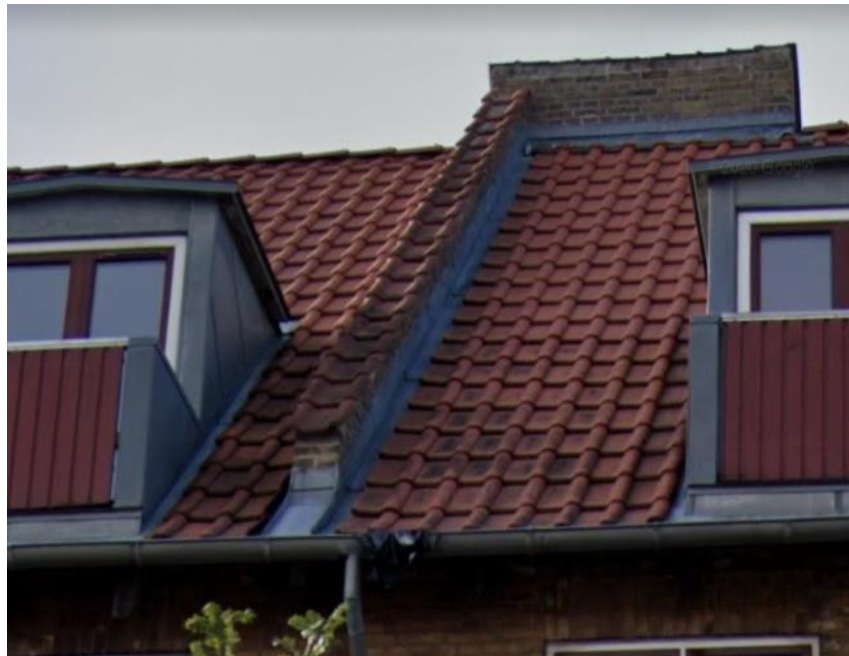
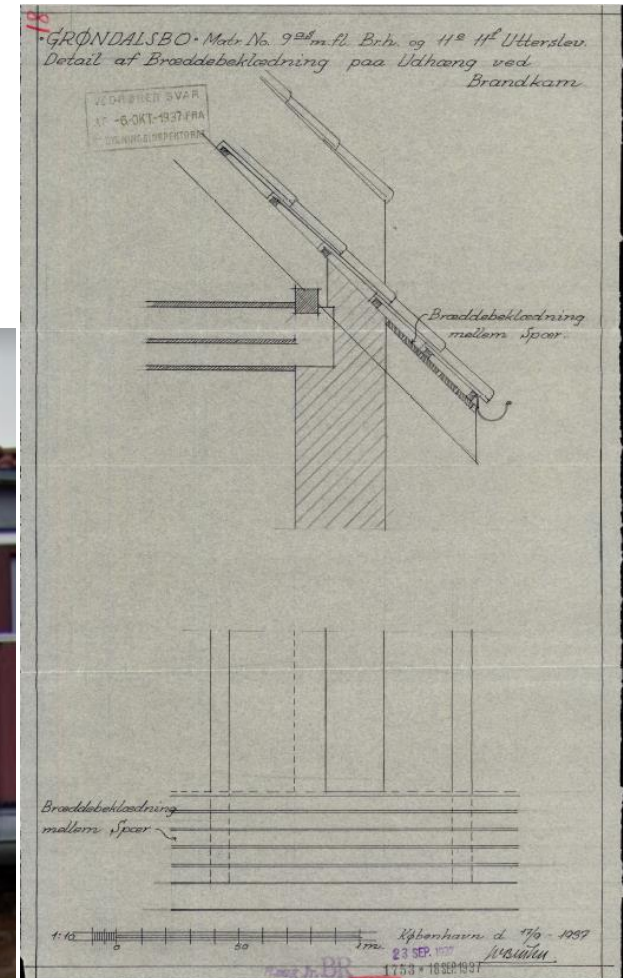
- Af byggesagens materiale fra 1936 fremgår det, at i forbindelse med byggesagen ansøges og godkendes det, at føre bræddebeklædningen mellem spær ubrudt forbi brandvæggen

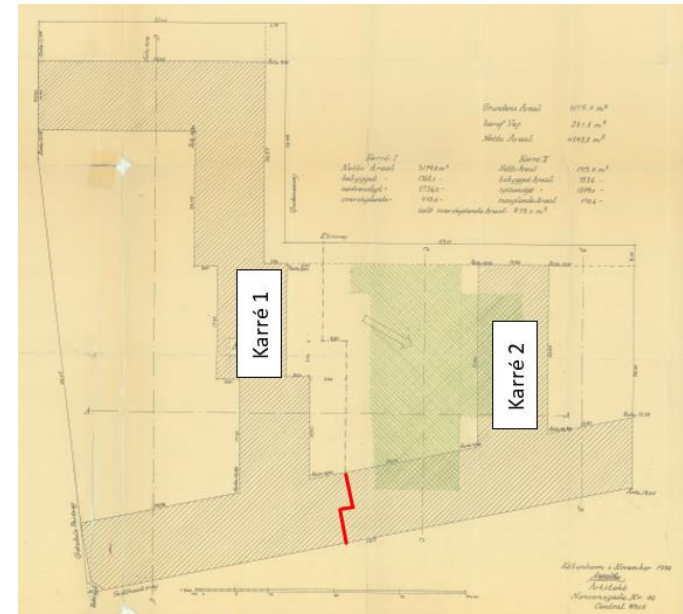
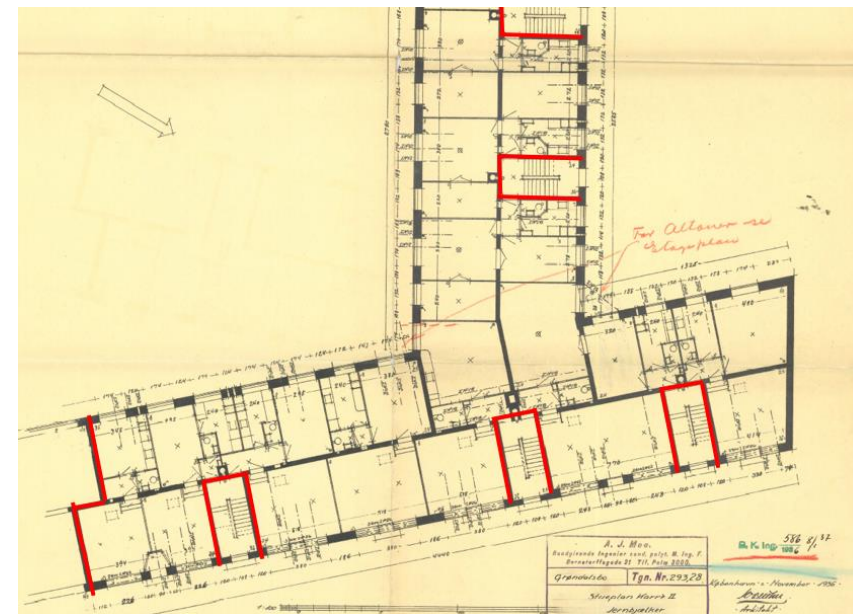
- Opdelingen af byggeriet med en brandvæg medførte, at byggeriet reelt udgjorde 2 primære brandmæssige enheder, svarende til 2 brandsektioner.
- Spidsloftet uopdelt frem til brandvæggen.
- Tagkonstruktionsopbygning med ventileret hulrum passerede lejlighedsskel.
- Dog kan kælderetage og trapperum fraregnes. Tilbage var 2 brandmæssige enheder, som hver havde et areal, som var større end 600 m².

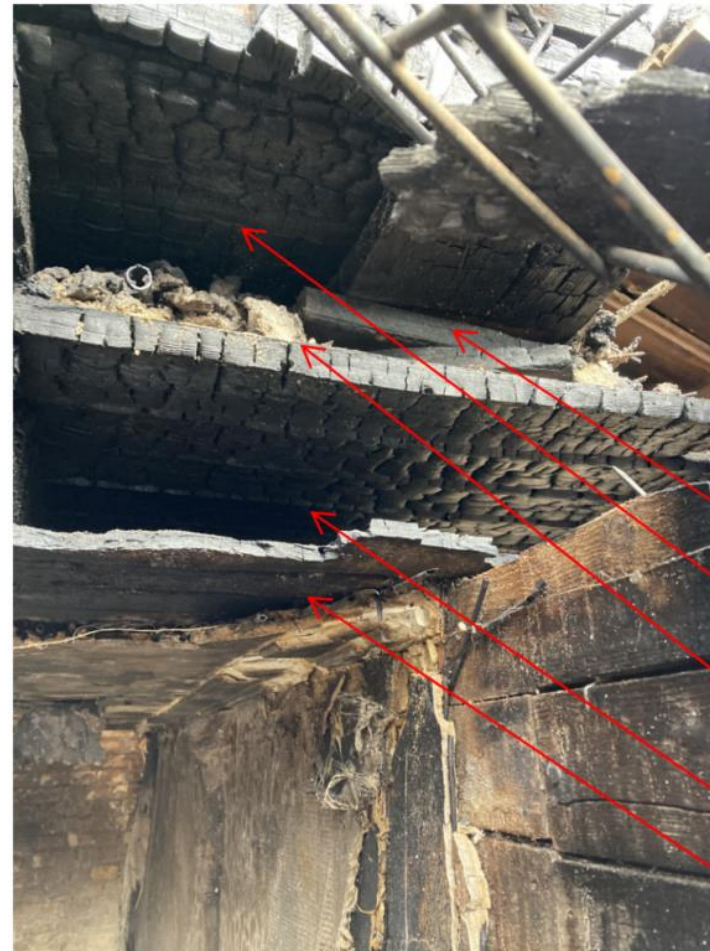
- Oprindelig tagkonstruktionsopbygning ventileret hulrum, som passerede lejlighedsskel. Disse forhold kan forklare den forholdsvis hurtige brandudbredelse i spidsloftet og efterfølgende antændelse af boligerne i tagetagen
- Det har ikke været muligt at finde dokumentation for, at der var etableret "brandstop" over disse vægge i form af eksempelvis fastholdt mineraluldsisolering i hulrummet mellem tegltag og røgskillevæg, samt mellem lægterne, eller at undertaget (banevaren) ikke måtte føres ubrudt hen over røgskillevægge

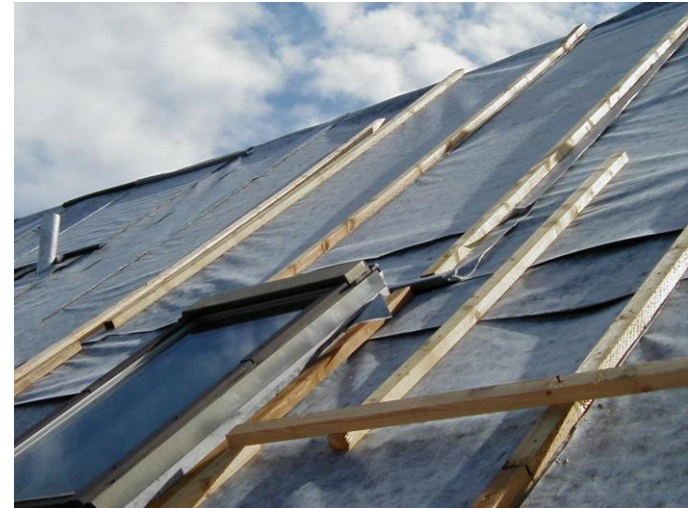
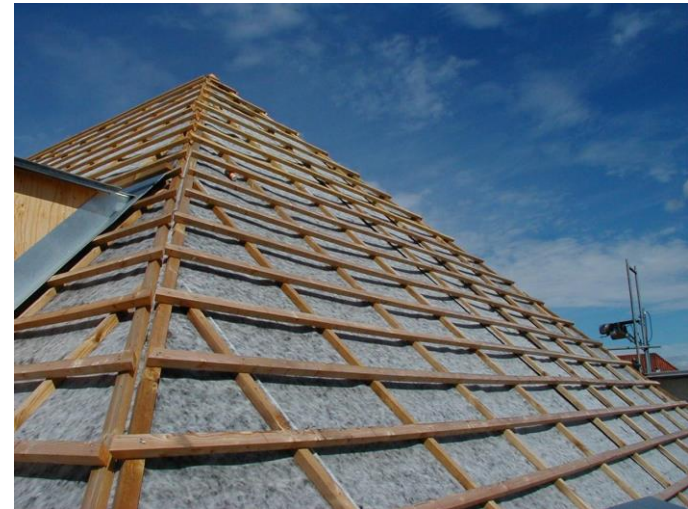
- Banevaren var udført i polyester og bitumen
- På baggrund af arealopgørelse af tagflade var der oplagt ca. 2.700 kg banevare.
- Den samlede ekstra brændværdi for banevaren alene er beregnet til ca. 100 GJ.

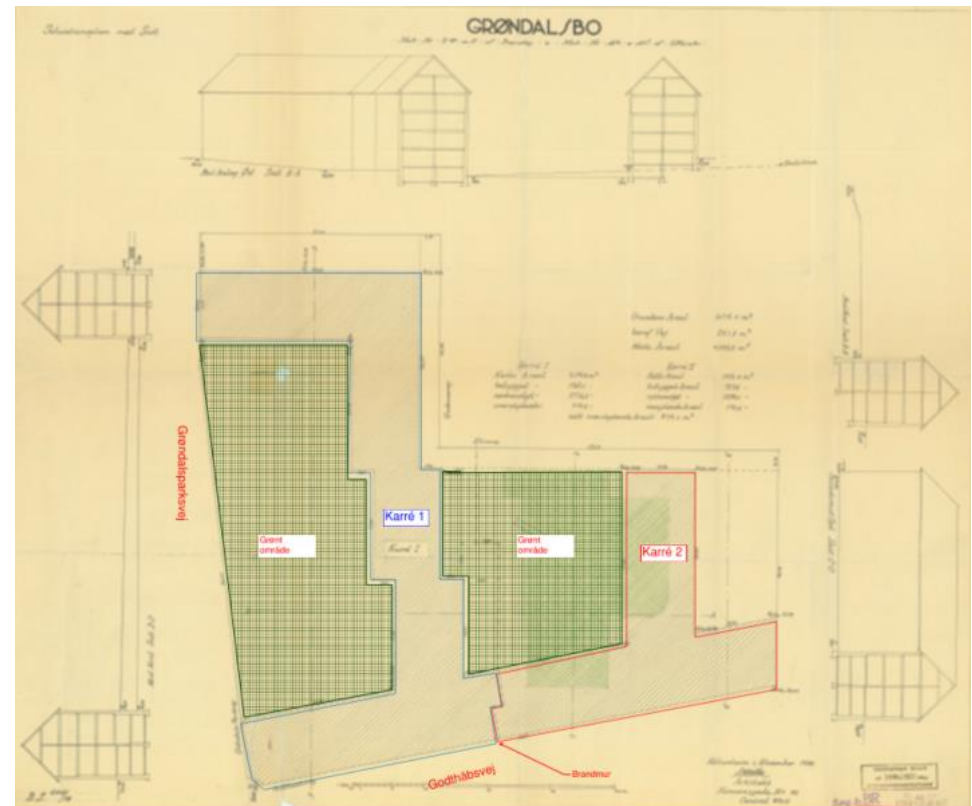
- Det kan konstateres, at byggeriet på matriklerne var udformet med 2 grønne områder, som ikke kunne benyttes som udstigningsareal for beredskabet eller som stigerejsningsareal for beredskabets kørerbare stigemateriel.
- Samtidig har de nedfaldene bygningsdele fra taget også udgjort en fare for personskade og besværliggjort indsatsen.

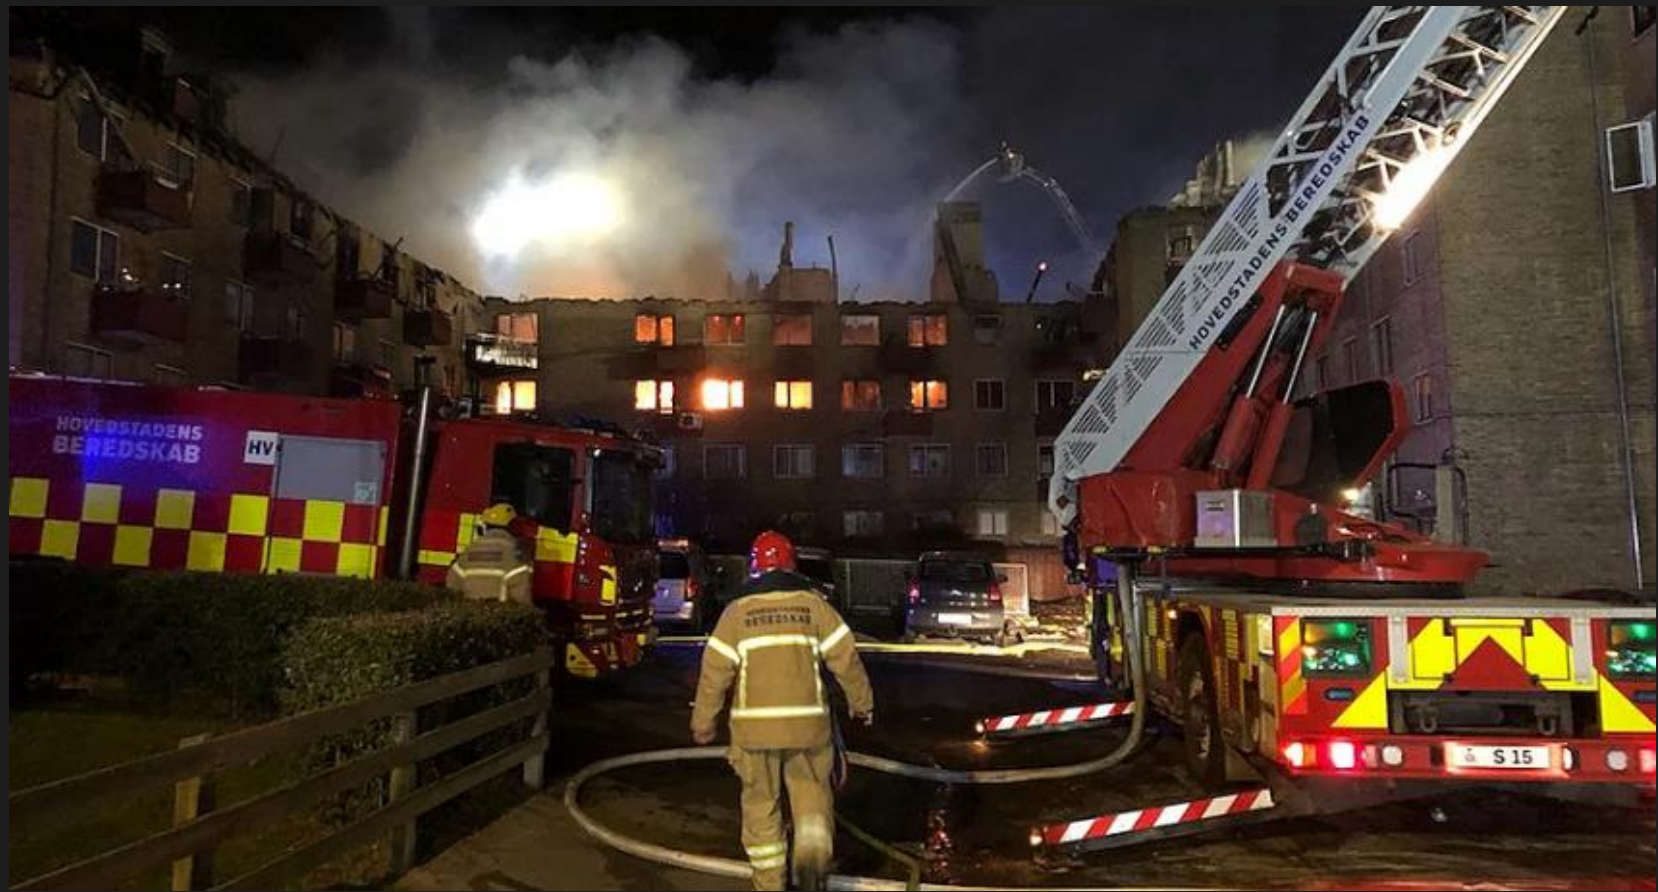
- Byggeriet var ikke udført og vedligeholdt i overensstemmelse med anvisningerne i byggetilladelsen fra 1937
- Anvendt banevare som undertag og mangelfuld udførelse af røgskillevægge samt udsparinger i brandvæggen, medførte meget hurtig brandspredning
- Tagkonstruktionens oprindelig opbygning med ventileret hulrum, som passerede lejlighedsskel. kan forklare den forholdsvis hurtige brandudbredelse i spidsloftet og efterfølgende antændelse af boligerne i tagetagen.
