## Kort fortalt: Fredericia Brandvæsen

# Villabrand på Walther Christmas Vej.

# Evaluering af Villabrand på Walther Christmas Vej.

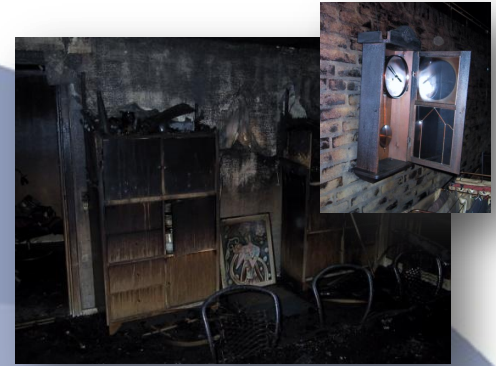
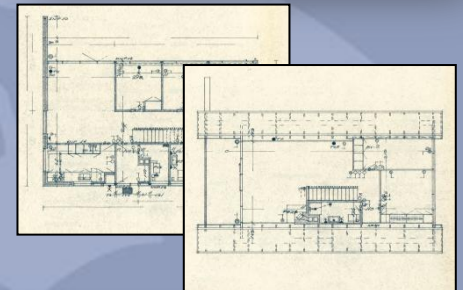
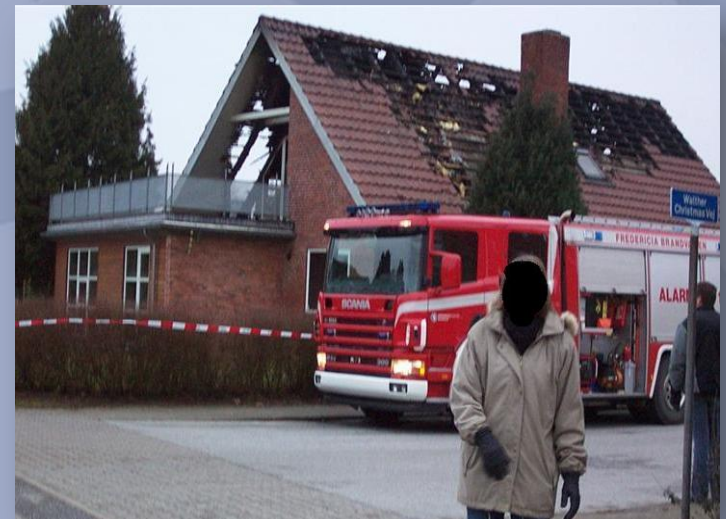
At møde en fuldt udviklet brand i et villakvarter, er atypisk.

- Vejrliget
- Tidspunktet
- Husets udformning (brændstofs- eller ventilationskontrolleret)

- Personbil i carport (stressfaktor)
- Svær adgang til 1. sal.
- Koordinering mellem indsats stue/1. sal.
- Brandslukning udsættes.

- Manglende vandforsyning
- Ellers uproblematisk

- Efterslukning - et gerningssted eller et skadested
- Sporbevaringen - vanskeliggør arbejdet.

- ✓Ingen åbenstående døre
- ✓Røgalarmer

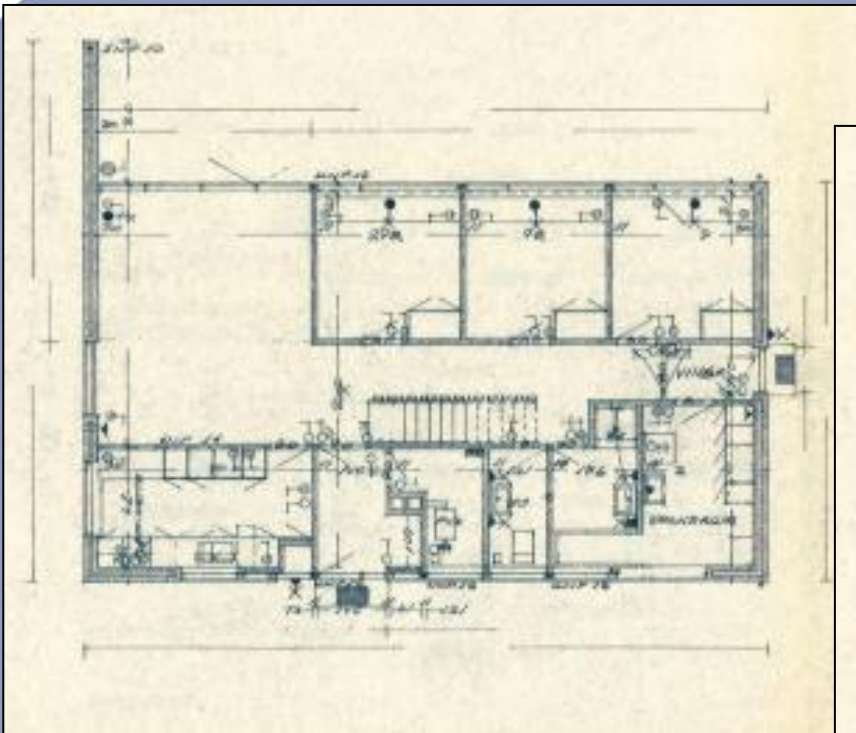
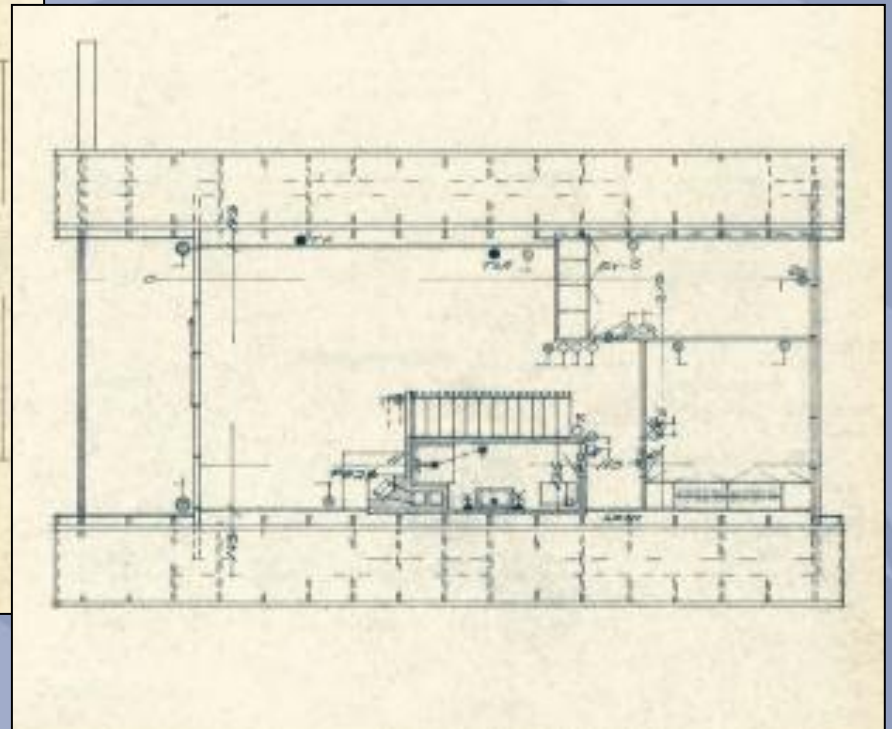
At møde en fuldt udviklet brand i et villakvarter, er atypisk.

- Vejrliget
- Tidspunktet
- Husets udformning (brændstof- eller ventilationskontrolleret)

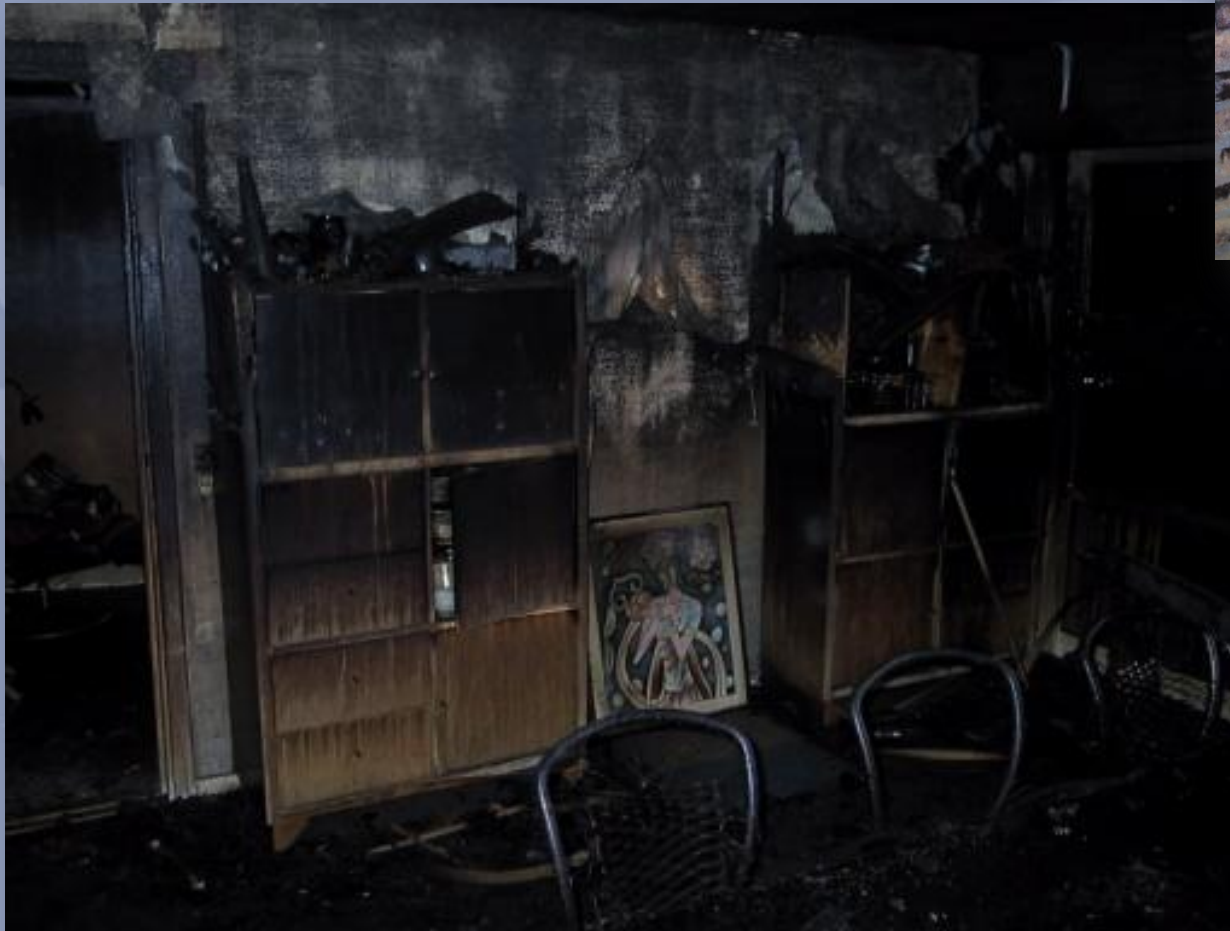
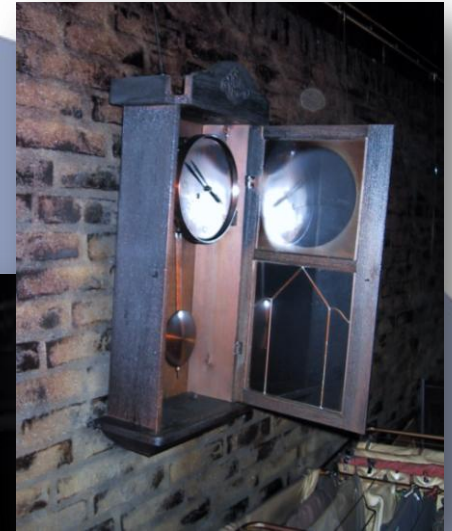
At møde en fuldt udviklet brand i et villakvarter, er atypisk.

- Vejrliget
- Tidspunktet
- Husets udformning (brændstof- eller ventilationskontrolleret)
