# BRANDEN I VANLØSE

E/F Grøndalsbo Vanløse

Indlæg v/ direktør og master i brandsikkerhed Ib Bertelsen

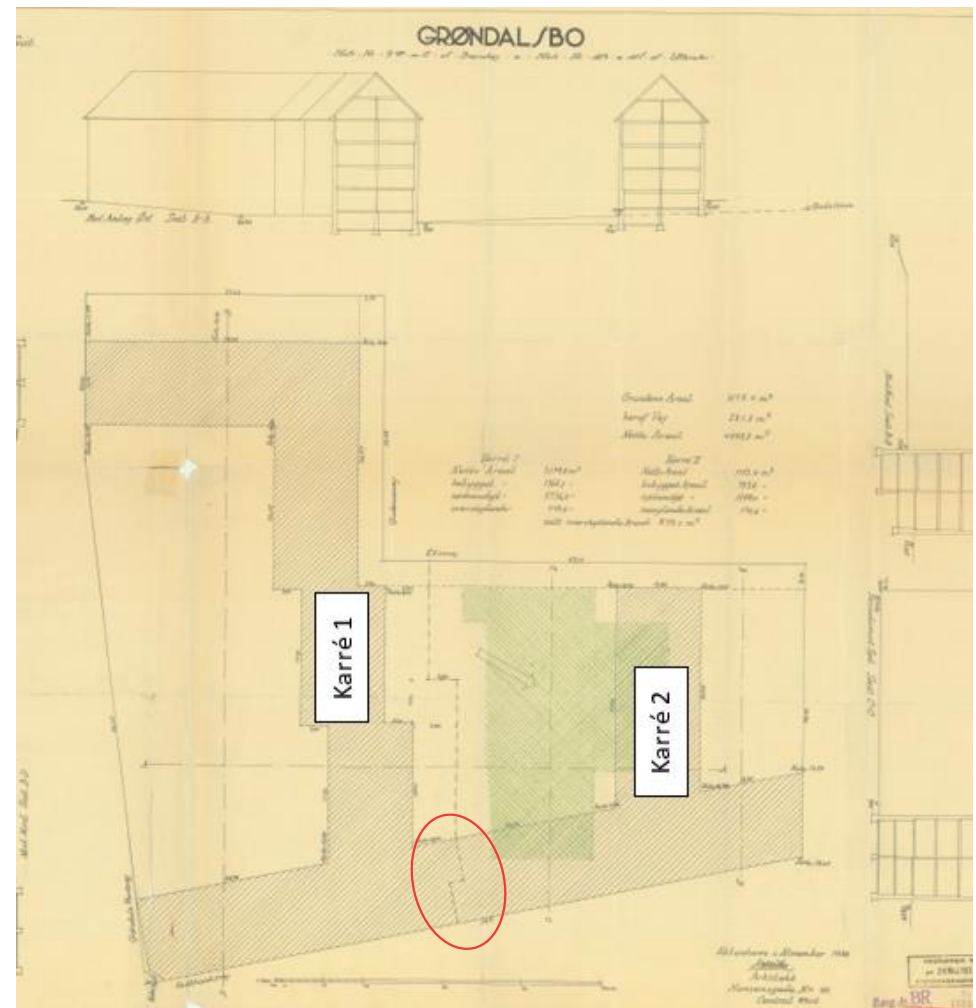
- Byggetilladelse udstedt i 1936 med hjemmel i Byggeloven for København af 12. april 1889. Byggeriet opføres i de efterfølgende 2 år.
- Byggeriet bestod af 2 karréer som var sammenbygget via brandvæg. Karré 1 havde et bebygget grund areal på 1368 m<sup>2</sup> og Karré 2 havde et bebygget grundareal på 753 m<sup>2</sup>. Samlet havde byggeriet et bygningsareal på 5436 m<sup>2</sup>.
- Bygningen var opført som etageboligbyggeri i 4 etager. Til bygningen var der 16 trappeopgange som gav adgang til 90 lejligheder.

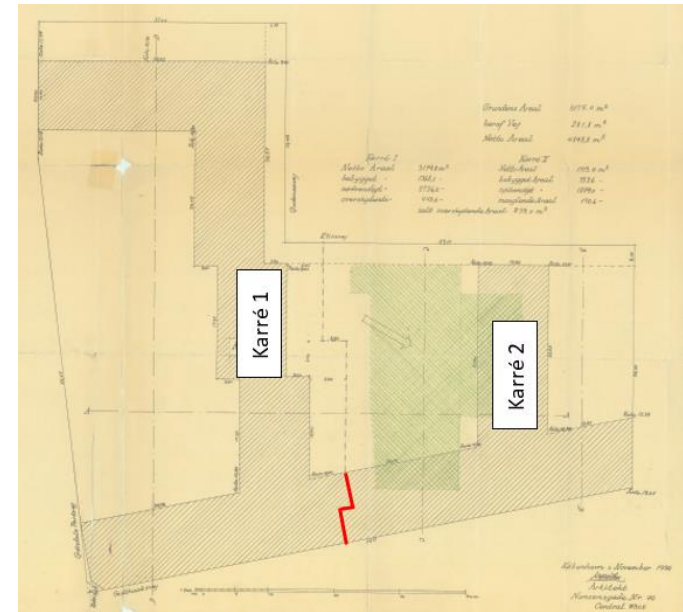
- Opdelingen af byggeriet med en brandvæg medførte, at byggeriet reelt udgjorde 2 primære brandmæssige enheder, svarende til 2 brandsektioner.
- Dog kan kælderetage og trapperum fraregnes. Tilbage var 2 brandmæssige enheder, som hver havde et areal, som var større end 600 m<sup>2</sup>.

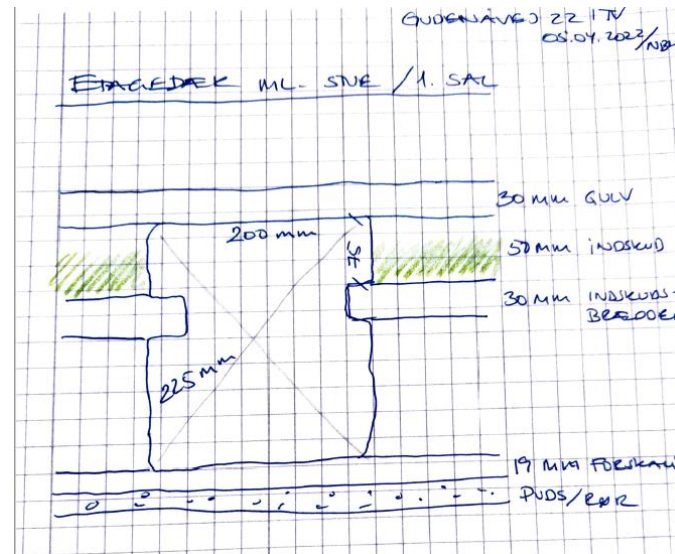
- Etagedækkene var dels udført som et bjælkelag i 8x9" (200x225mm) tømmer, med en c/c-afstand på ca. 1,0 m. Bjælkelaget var udført med gulvbrædder af 30 mm fer/not, indskudsbrædder samt indskudsler. Loftet var udført med 19 mm forskallingsbrædder samt rørvæv og puds

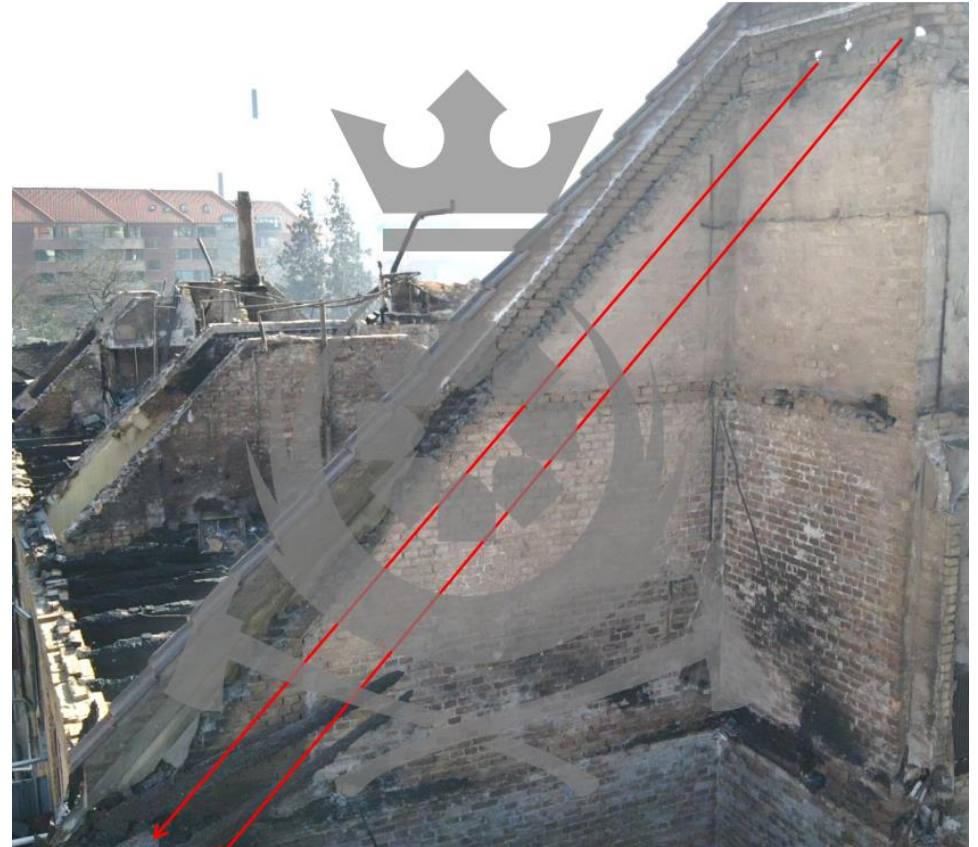
- Brandvæggen var udført som fuldmuret væg med en tykkelse på 360 mm og med 240 mm blændinger
- Trappeopgange skulle udføres brandfri iht. byggetilladelsen
- Etageadskillelsen mellem kælder og stueetage var udført i jernbeton.

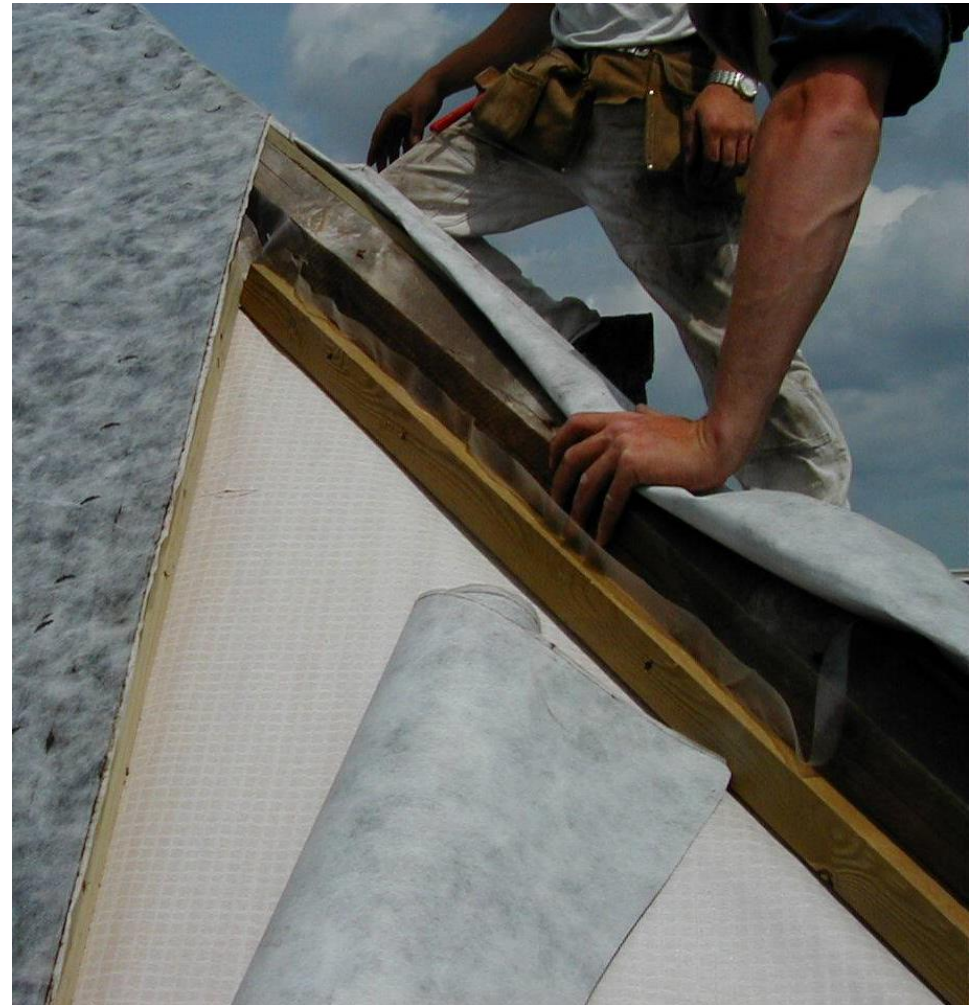
- 00'erne etableres nye elektriske installationer
- I 2003 gennemgår ejendommen en større tagrenovering.
- I 10'erne udføres nye entredøre (som branddøre)

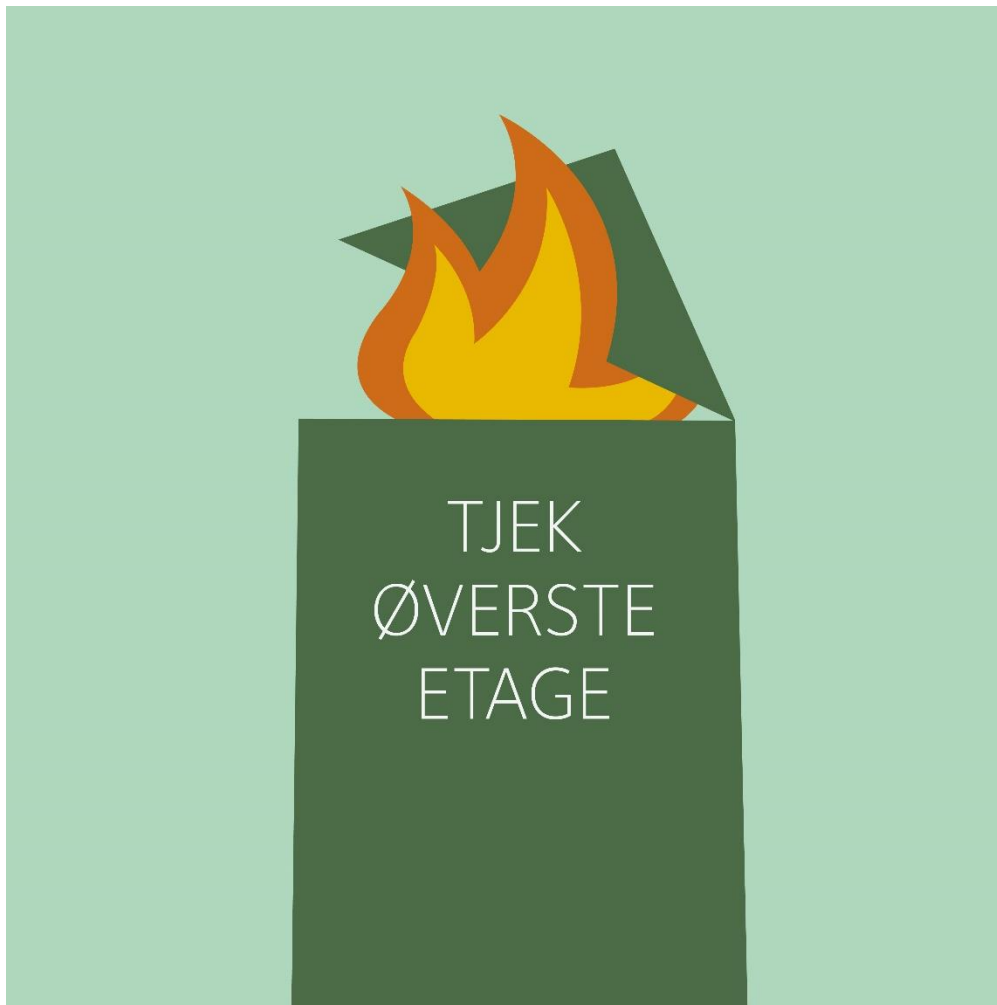
## TJEK ØVERSTE ETAGE

5 trin til bedre brandsikkerhed i jeres tagrum

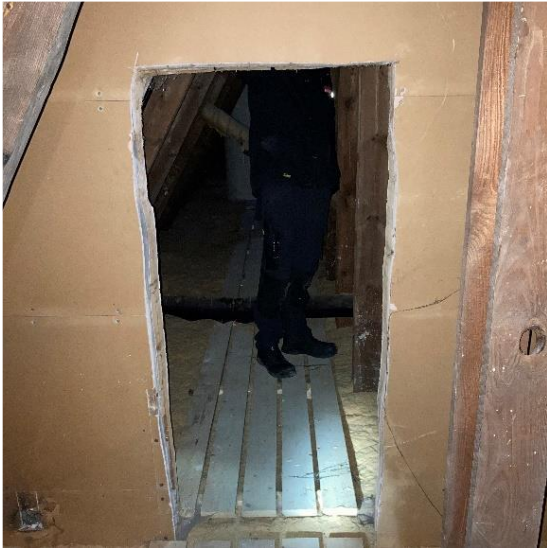
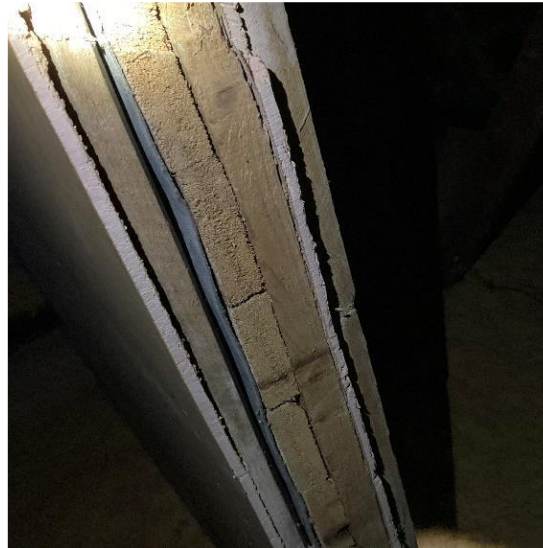
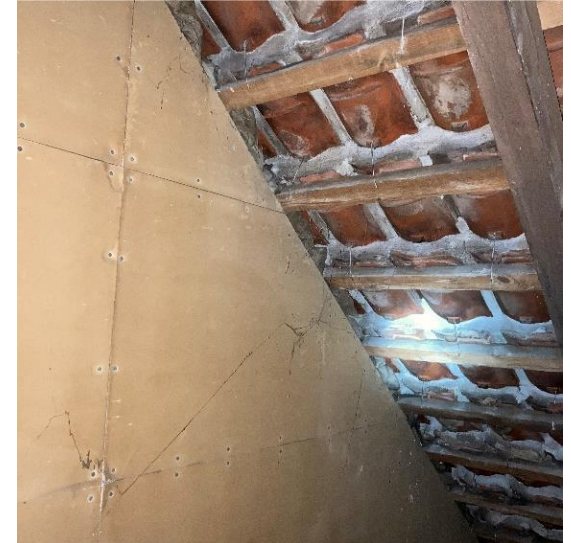
byggelinien og fortovet i gaden, *Kan udføres af 1 lag 5/4" tv. p. B.*  
stk. 18. *Se Notat i Konstruktions 10/14 91. L-L.*

at de forskriftsmæssige skillerum mellem beboelseslejlighederne på 2. sal føres op i tagrummet og her udføres af 3 lag brædder, bestående af 1 lag 5/4" og 2 lag 1" brædder med svart gulvpap imellem bræddelagene og pudset på begge sider, jfr. bestemmelserne i bygningsvedtagtens § 46, stk. 2 a, og at der til hvert af de tagrum, der således fremkommer, etableres adgang fra trapperne, hvorved bemærkes, at der efter omstændighederne intet vides at indvende imod, at der anbringes lemme i skillerummene, når disse lemme udføres som selvstændige, <sup>selvstændige</sup> massive, 35 mm tykke trælemme, beklædt på begge sider og på kanterne med sammenfalsede, 0,457 mm tykke, galvaniserede jernplader, og de indsættes i jernkarm eller jernpladebeklædt trækarm,

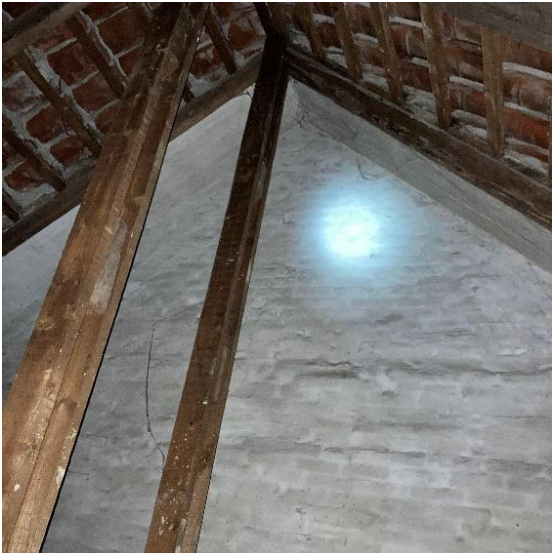
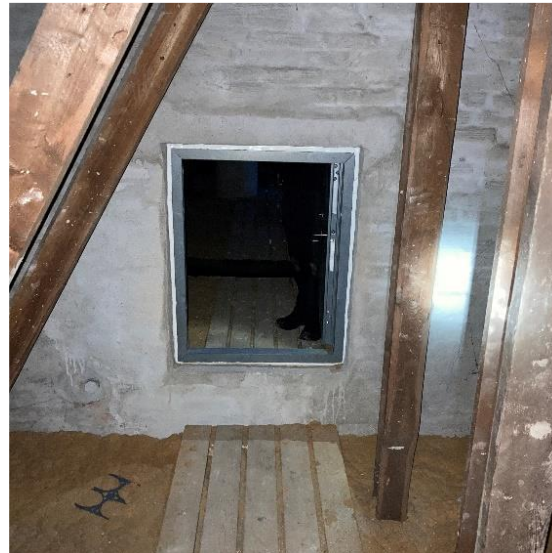
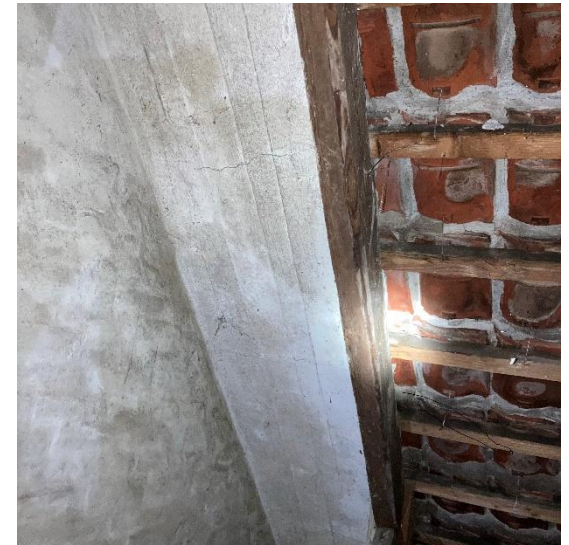
stk. 19.

at der ved de indvendige brandmure, der ikke forsynes med brandkarm, pudses med 2 cm monierpuds på tagkonstruktionen, eller udstøbes med beton mellem lagterne i en bredde af mindst 50 cm fra begge sider af brandmuren,
