**Mobile Sprinklere  
Erfaringer &  
projektbeskrivelse**

# Hvordan er et mobilt sprinkleranlæg opbygget?

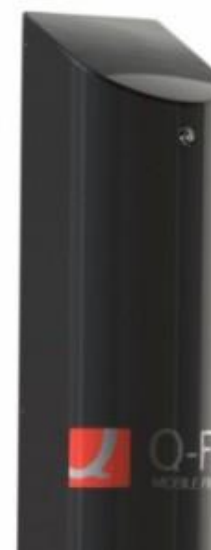
Svensk Teknologi ved firmaet Q-Fog

Udviklet på baggrund af vejledning om "let monterbare slukningsanlæg", der er udarbejdet af Swedish Rescue Service Agency (SRV) og Norwegian Directorate for Civil Protection and Emergency Planning (DSB).

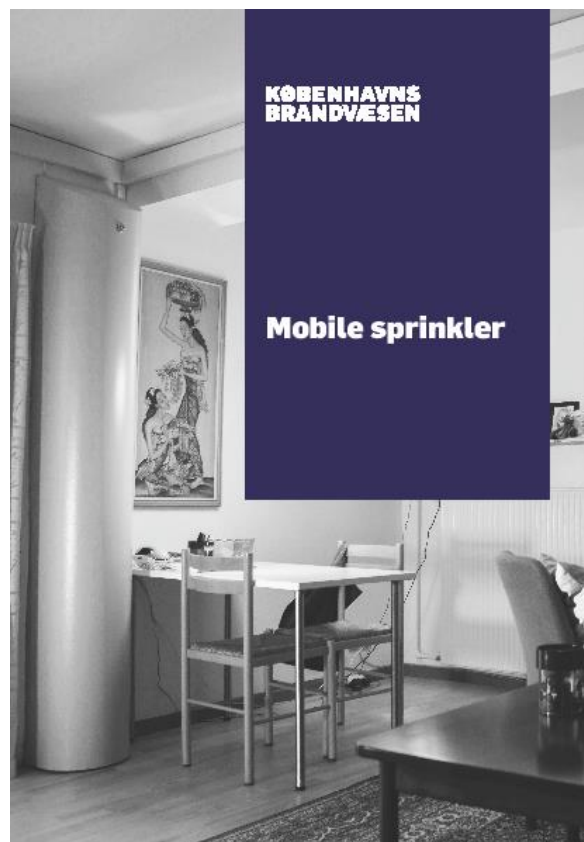
- Små boliger
- Mange møbler
- Løfteskinner i loftet
- ”grim”
- Store driftsomkostninger ved flytning

- 16 – 10 amp strømforbrug
- Fleksible opsætninger
- Information til pårørende
- Information til ledere
