BRANDEN I VANLØSE

E/F Grøndalsbo Vanløse

- Info om MVK
- Baggrund og formål
- Byggeriet E/F Grøndalsbo Vanløse
- Branden
- Problemstilling
- Konklusion

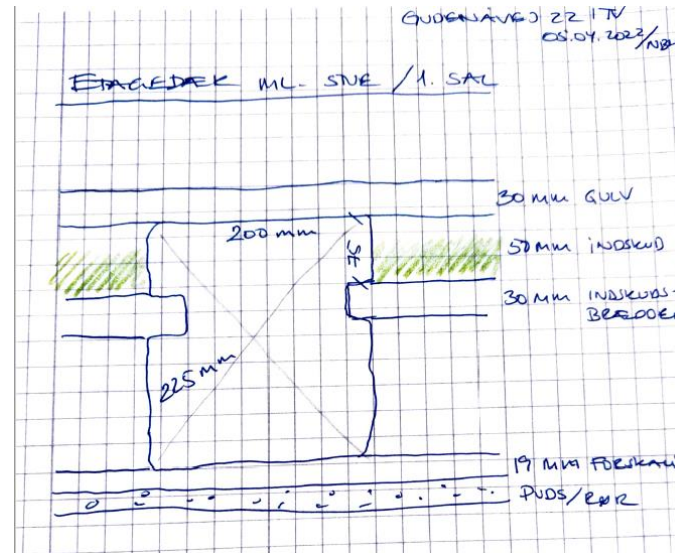
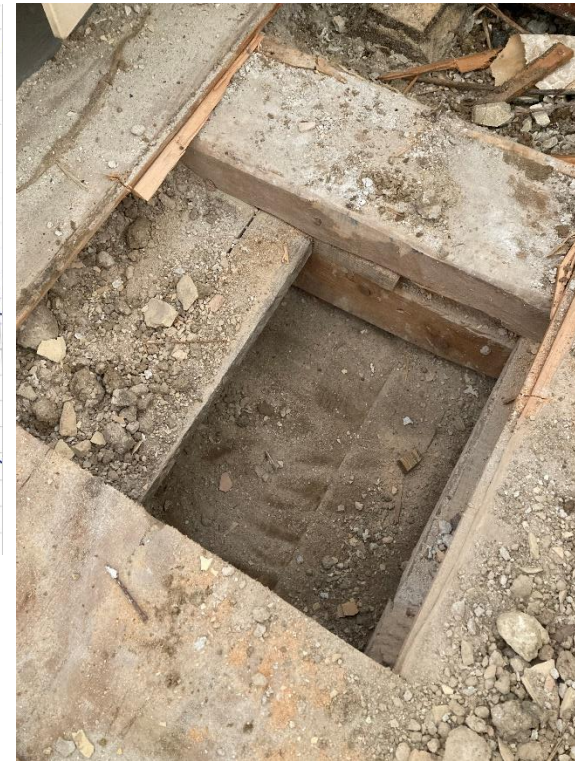
Etageadskillelse

- Etagedækkene var dels udført som et bjælkelag i 8x9" (200x225mm) tømmer, med en c/c-afstand på ca. 1,0 m. Bjælkelaget var udført med gulvbrædder af 30 mm fer/not, indskudsbrædder samt indskudsler. Loftet var udført med 19 mm forskallingsbrædder samt rørnet og puds

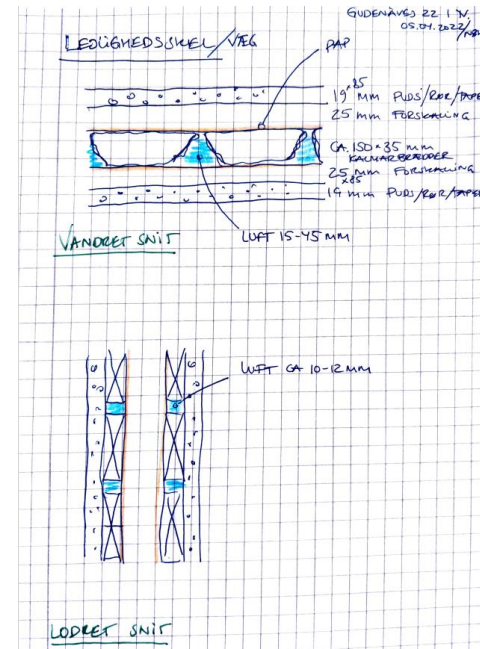
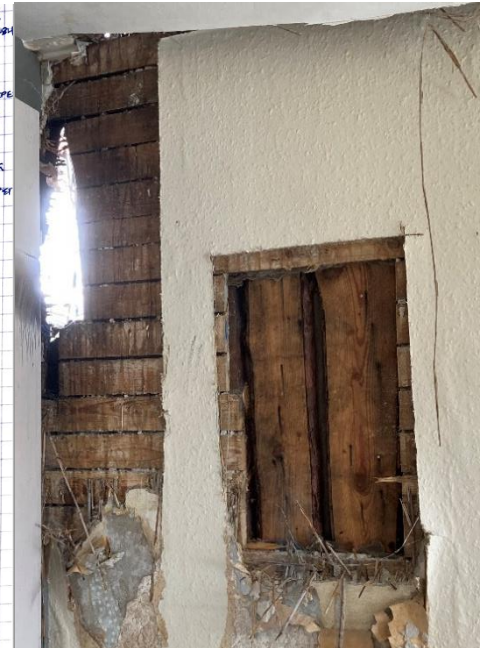
Skillevægge

- De indvendige vægge fungerede som rumopdelende vægge og lejlighedsadskillende vægge.
- Væggene var udført som tre lags bræddeskillevægge. Opbygning af bræddeskillevæggene bestod af tre lag brædder, der var monteret i kryds lag.
- I bræddevæggen var der monteret en kraftig gulvpap for at forhindre spredning af lugt mellem lejlighederne. Bræddevæggene var afsluttet med rørvæv og puds med en tykkelse på ca. 12,5 mm.
