BRANDEN I GRØNDALSBO

Operationschef Tim Ole Simonsen

Hovedstadens Beredskab

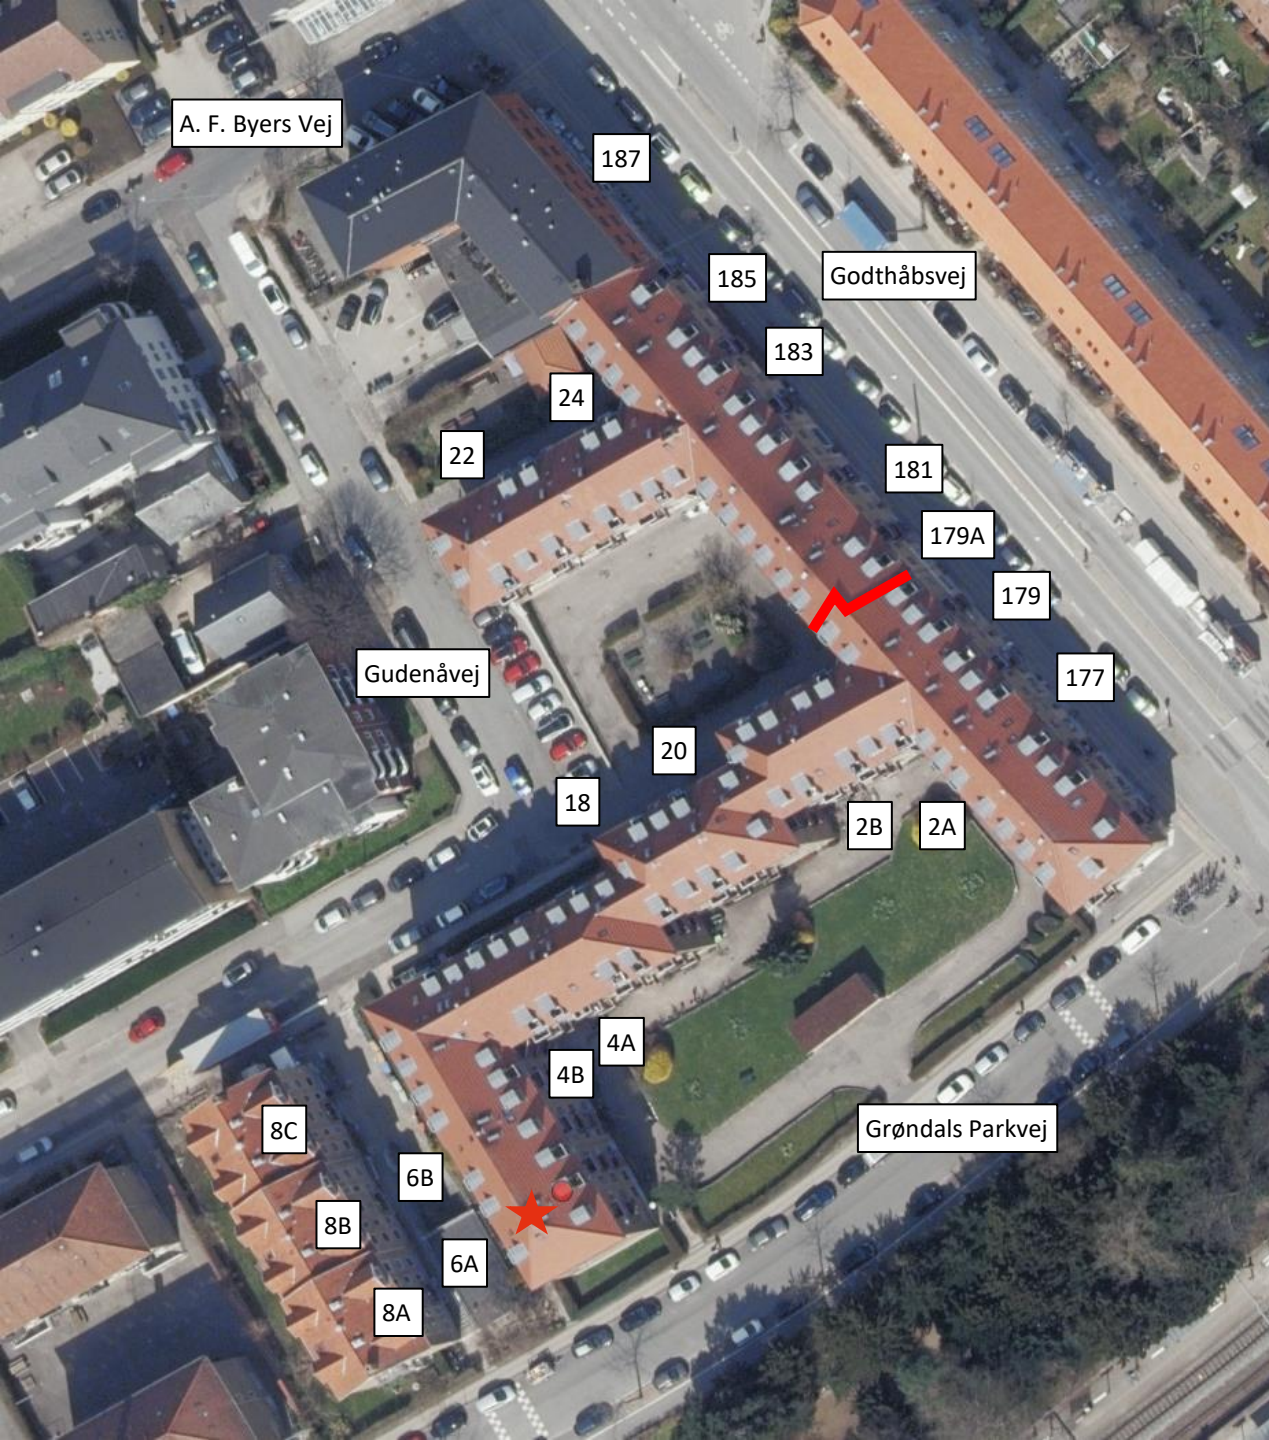
Overblik

- Opført 1938
- Samlet grund-/tagareal ~2.100 m²
- 15 opgange med beboelse.
- Etageboligbyggeri, st.-4. sal og 1.-3. sal, herunder tagboliger; service-/butikserhverv, stueetage; kælder i to niv., herunder garager
- Type 3-byggeri.
 - Massivt murede ydervægge, kældervægge af beton.
 - Trapper udført af beton.
 - Indervægge murværk/dobbelte bræddevægge.
 - Etageadskillelser bjælkelag med mange jernbjælker pga. altankonstruktioner.
 - Én flugtvejstrappe fra boligerne.
 - Affaldskakte til skarnrum i kælder.

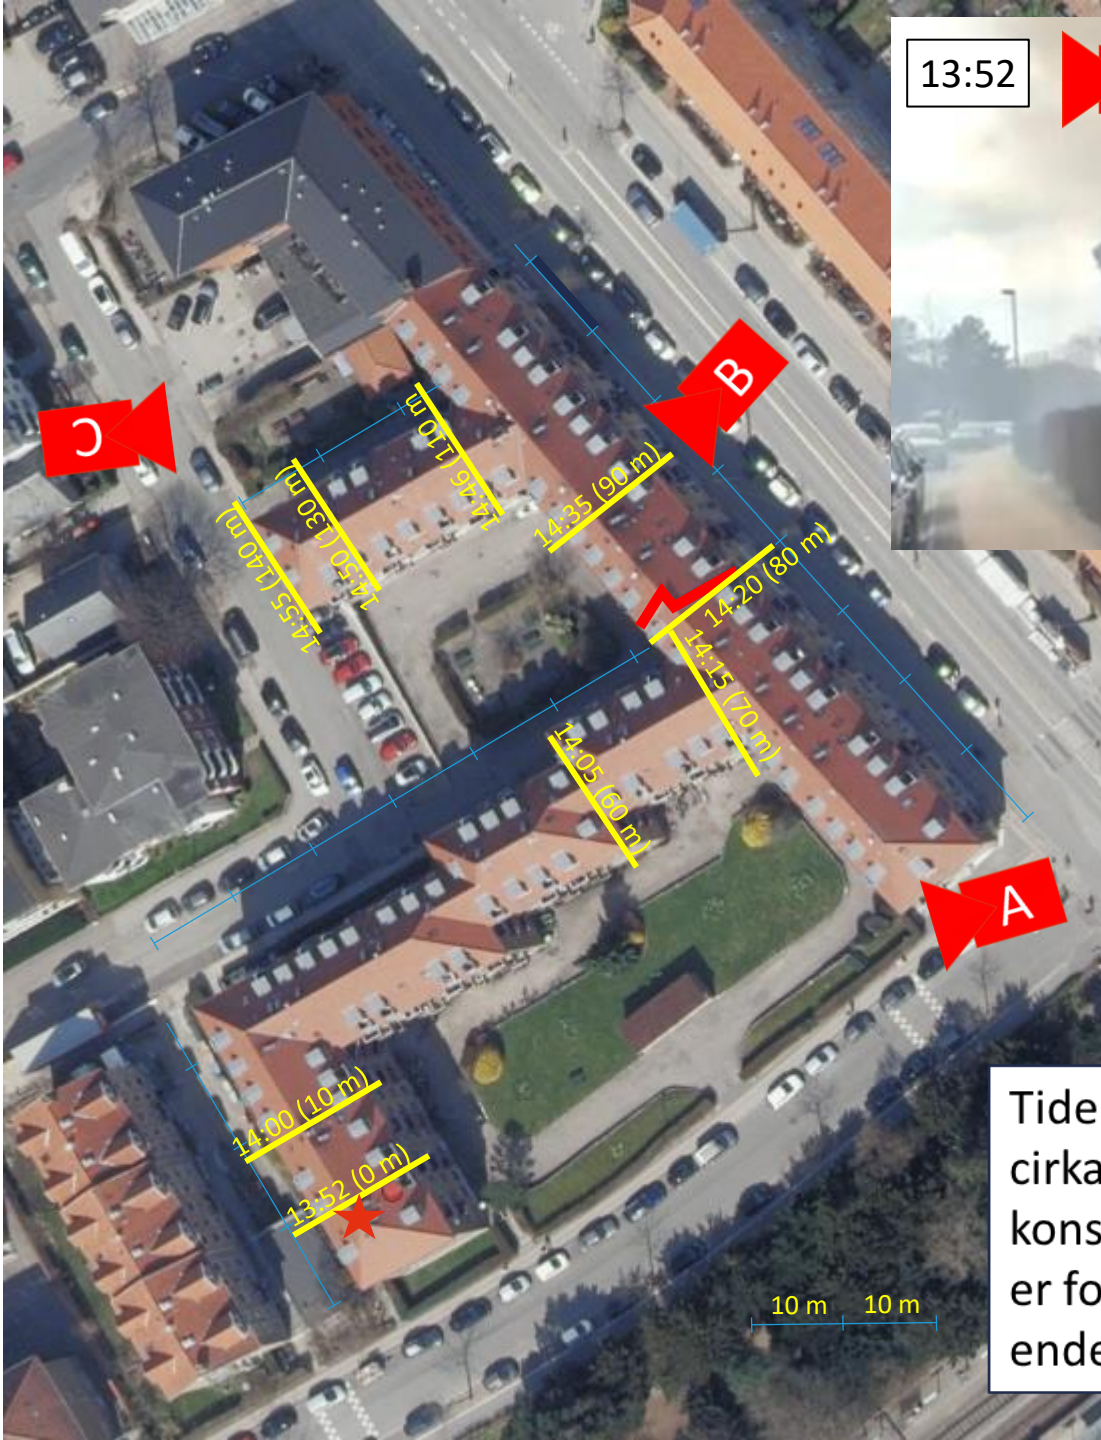
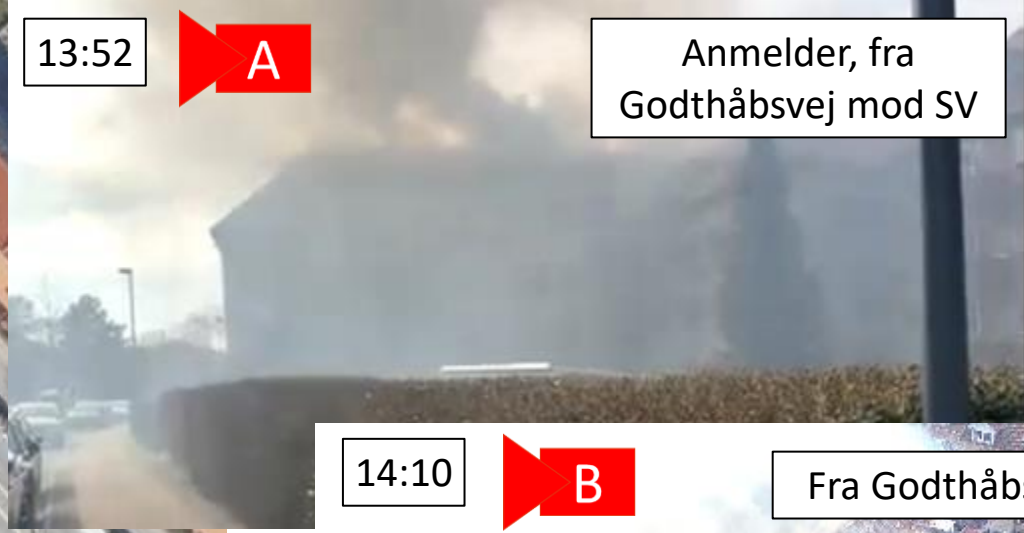
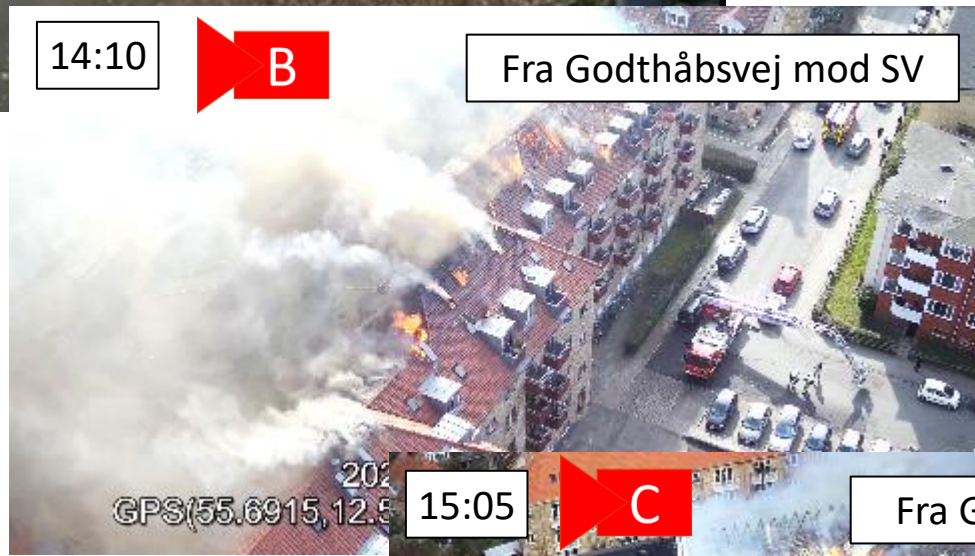
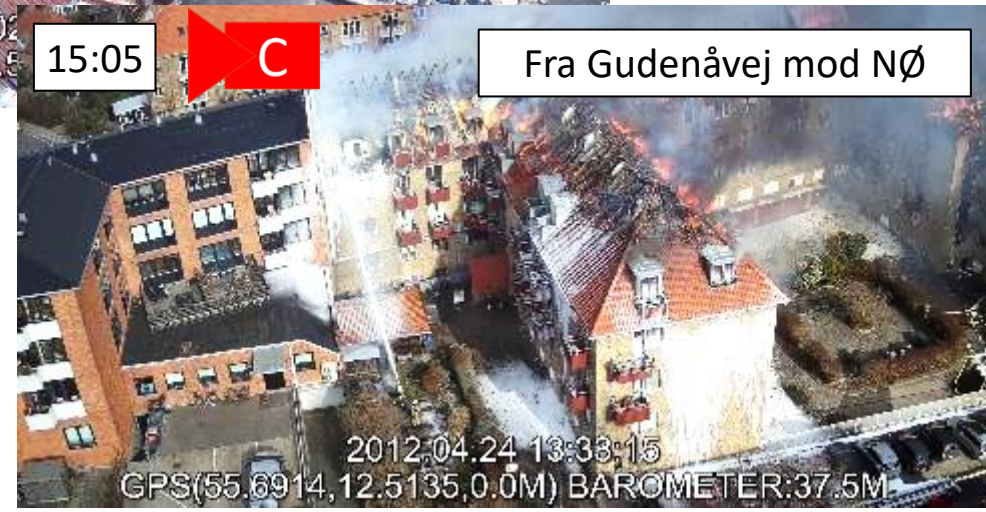
Dronevideo branden Grøndals Parkvej 25. Marts 2022

Tidsrum: 14:05 - 14:55

Tider på fotos angiver cirka tider for flammer konstateret over tag og er foreløbige. Afventer endelig undersøgelser.

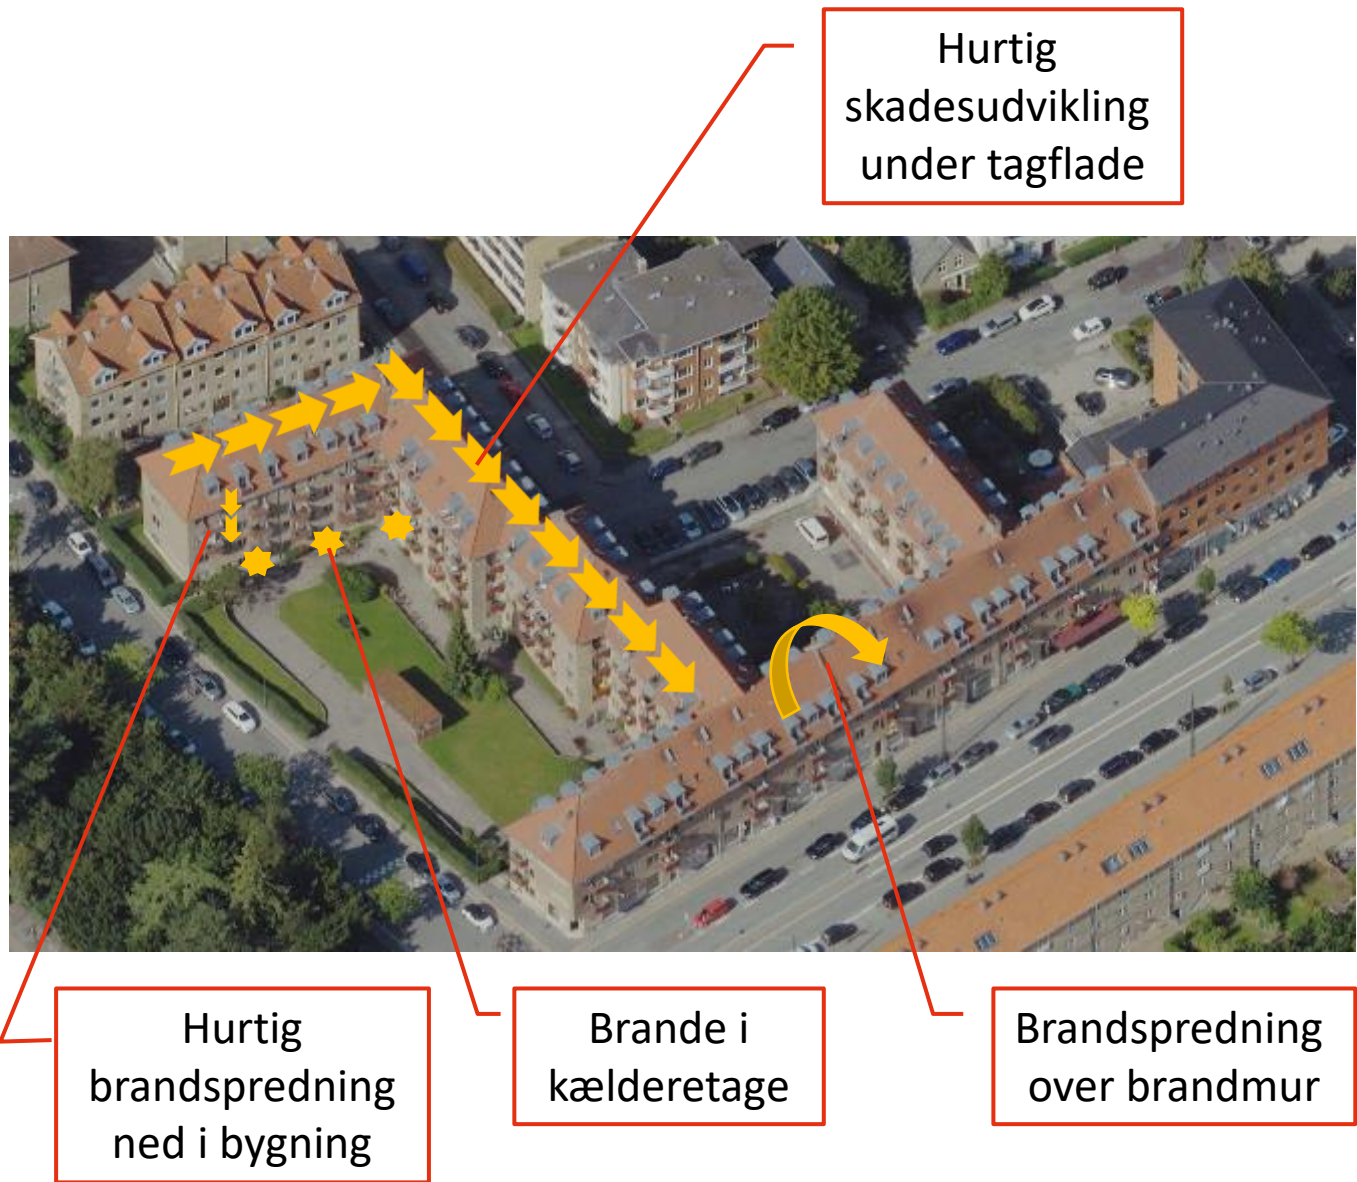
Evaluering af indsats - Grøndalsbo

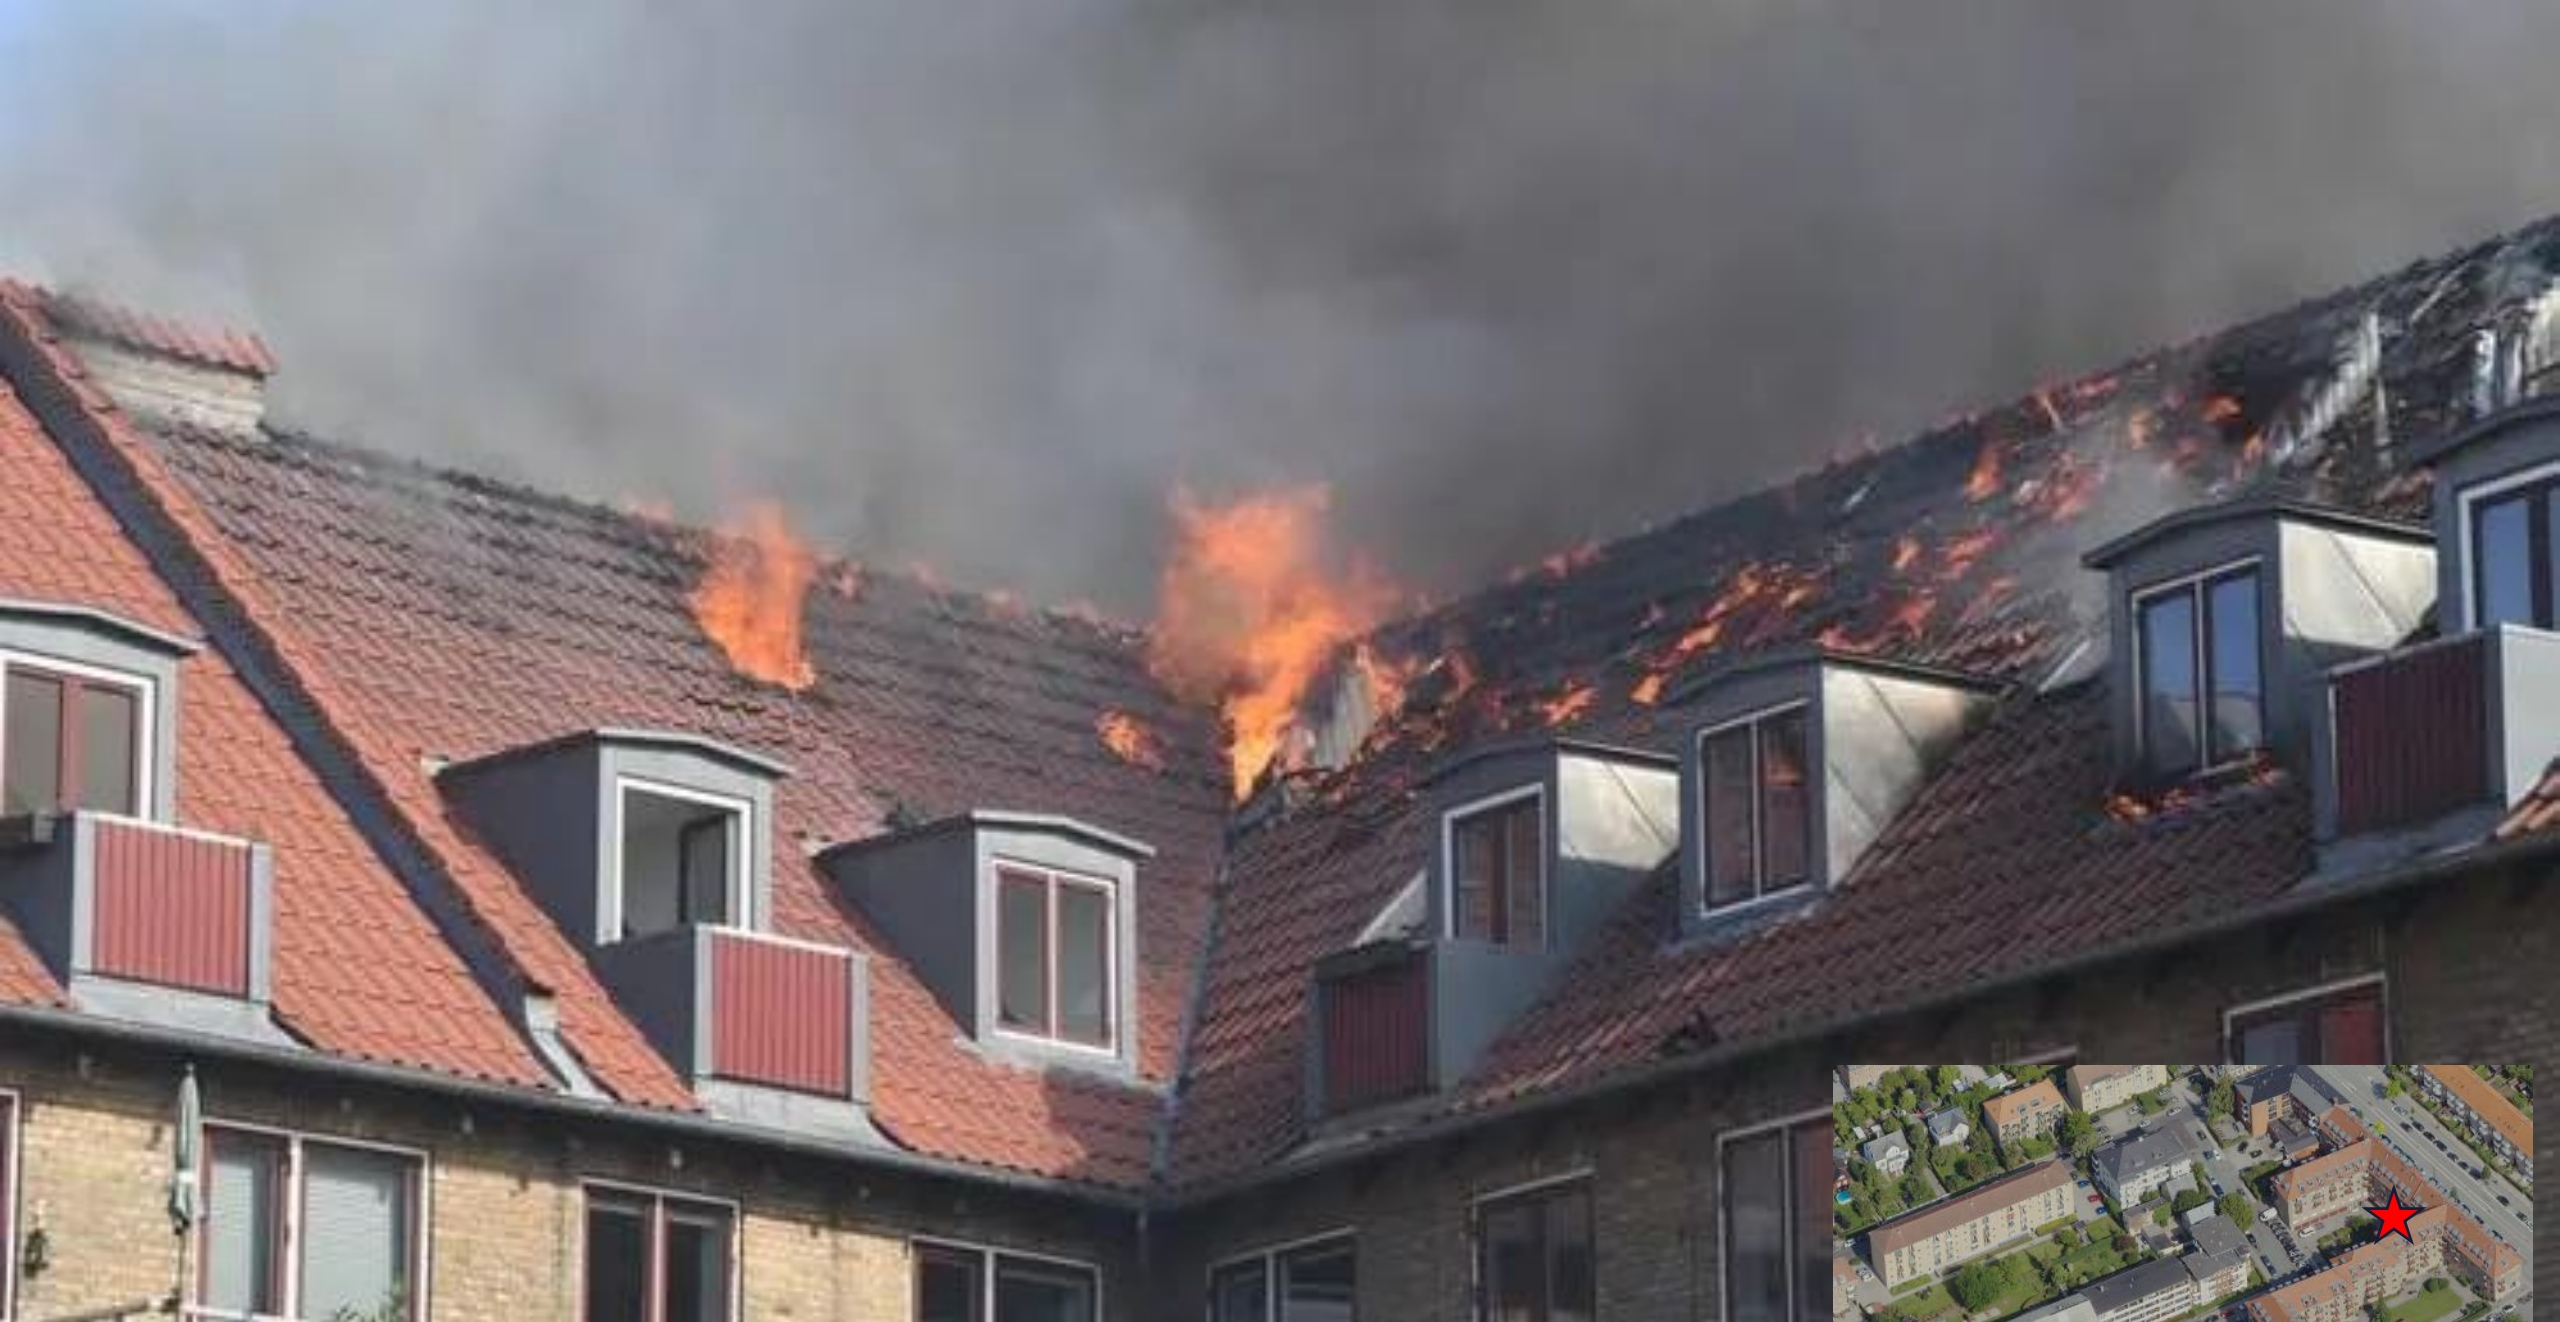
Fokus på brandspredning

- Hurtig skadesudvikling under tagfladen
- Brandspredning over brandmur
- Et antal brande i kælderetagen
- Hurtig brandspredning ned i bygning
